**KULTŪROS PAVELDO OBJEKTO BŪKLĖS PATIKRINIMO AKTAS**

2021-08-25 Nr. AV5-18

1. Pavadinimas: Užugirio dvaro sodybos, vad. Užugirio kiemu, pirtis
2. Unikalus kodas Kultūros vertybių registre: 27618
3. Nekilnojamojo kultūros paveldo vertinimo tarybos akto patvirtinimo data ir numeris (jei aktas patvirtintas):  
2012-04-30, Nr. KPD-AV-264;
4. Adresas: Ukmergės rajono sav., Taujėnų sen., Užulėnio k.
5. Valdytojas Ukmergės kraštotyros muziejus, Kęstučio a. 9, Ukmergė, 190346558, 8 340 63957  
(vardas, pavardė, gyv. vieta, tel. numeris/juridinio asmens pavadinimas, teisinė forma, buveinė, kodas, tel. numeris)
6. Paskelbtas ar nepaskelbtas saugomu kultūros paveldo objektu: Paskelbtas, 2005-04-29, Nr. IV-190.
7. Ankstesnio būklės patikrinimo akto data ir numeris 2012-03-14

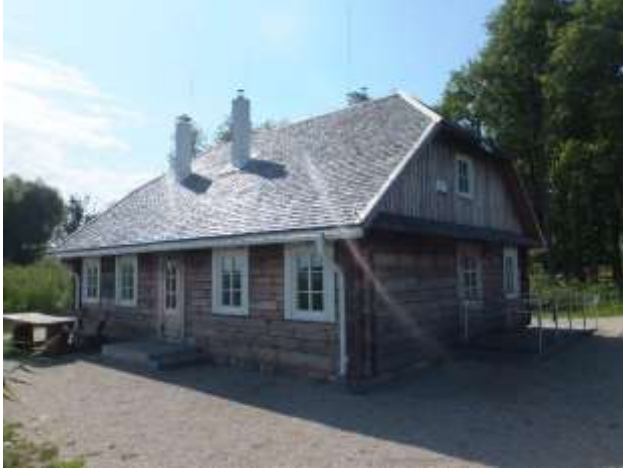
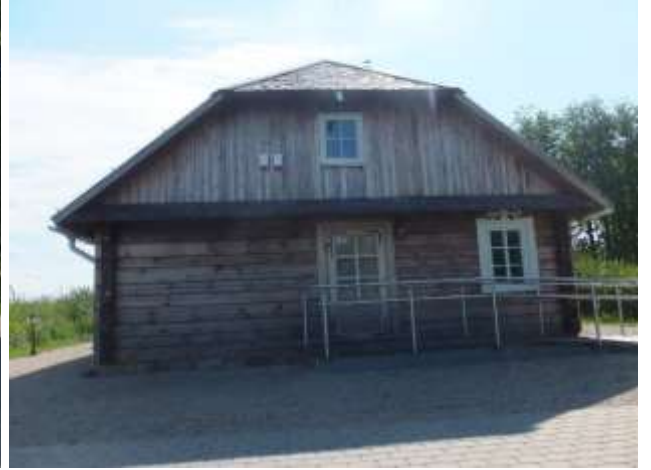
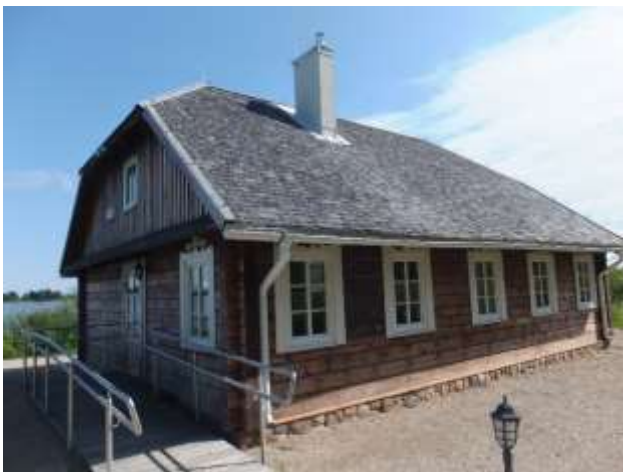
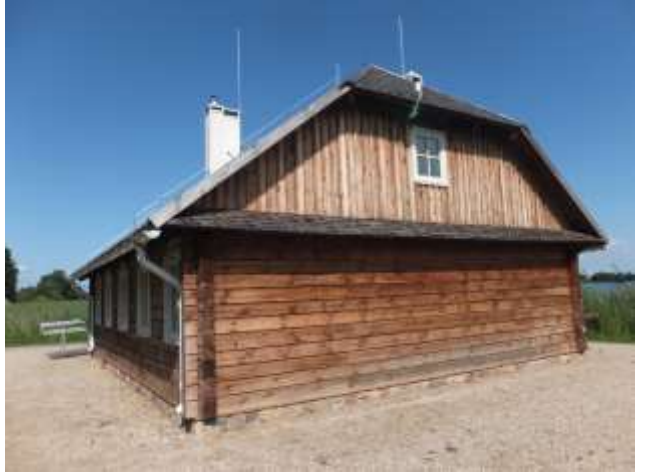
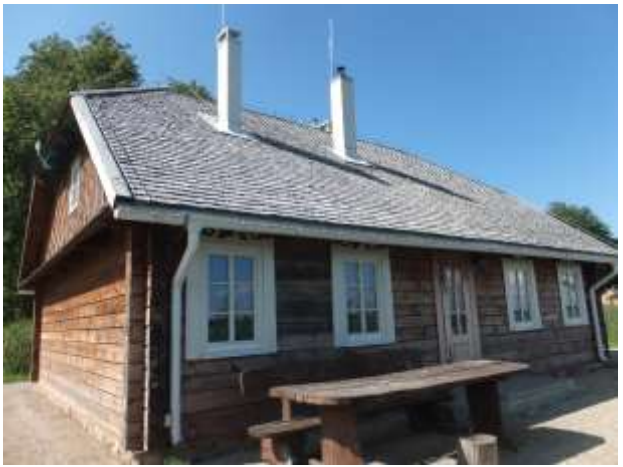
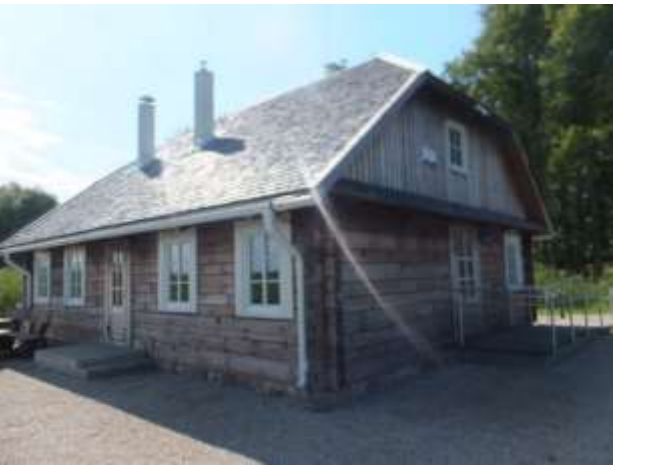
13. Fotofiksacija, 1 lapas .

10. Išvados apie kultūros paveldo objekto fizinės būklės pokytį: Tūris – kompaktinis, stačiakampio plano. 1 a. su pastoge, stogo forma – pusvalminė, būklė labai gera. Stogo danga – gontai, būklė labai gera. Stačiakampės langų angos ir PR fasado durų anga – būklė labai gera. ŠV fasado medinis stoginėlis, ŠR ir PV fasadų medinis karnizas – būklė labai gera. PR ir ŠV fasadų skydų apkalimas medinėmis lentomis su lentjuostėmis vertikaliai – būklė labai gera. Langų ir durų mediniai apvadai – būklė labai gera. Langų angų mediniai apvadai su mediniais kiaurapjūviu dekoruotais figūriniais antlangiais – būklė labai gera. Pamatų su skaldytų akmenų mūro cokoliu – būklė labai gera. Kampuose į kertes suleistų medinių rąstų sienos – būklė labai gera. Langų skaidymo tipas – išlikęs, medinės konstrukcijos atliekant tvarkybos darbus pakeistos plastikinėmis. Objektui 2019 m. atlikti tvarkybos darbai, pritaikytas naudojimai.

12. Išvados apie kultūros paveldo objekto aplinkos būklės pokytį: Aplinka tvarkoma ir prižiūrima.
