**KULTŪROS PAVELDO OBJEKTO BŪKLĖS PATIKRINIMO AKTAS**

2021-11-25 Nr. AV5-51

1. Pavadinimas: Leonpolio dvaro sodybos šiaurės tvartas
2. Unikalus kodas Kultūros vertybių registre: 31024
3. Nekilnojamojo kultūros paveldo vertinimo tarybos akto patvirtinimo data ir numeris (jei aktas patvirtintas) 2006-12-06, KPD – RM-131;
4. Adresas: Ukmergės rajono sav., Deltuvos sen., Leonpolio k.
5. Valdytojas: UAB „Ekomarket“, 300121250, Sodo g. 12, Leonpolio k.,  
(vardas, pavardė, gyv. vieta, tel. numeris/juridinio asmens pavadinimas, teisinė forma, buveinė, kodas, tel. numeris)

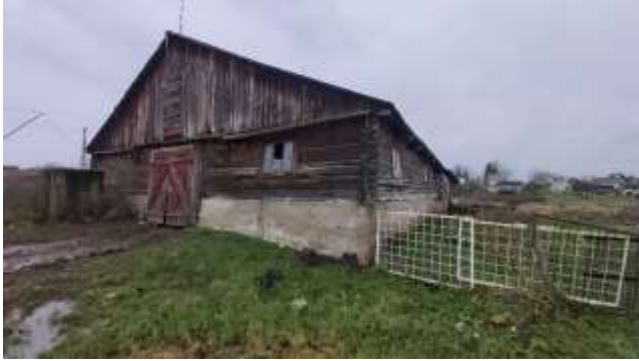
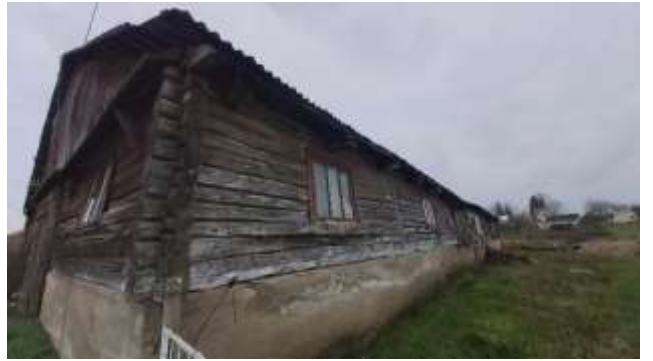
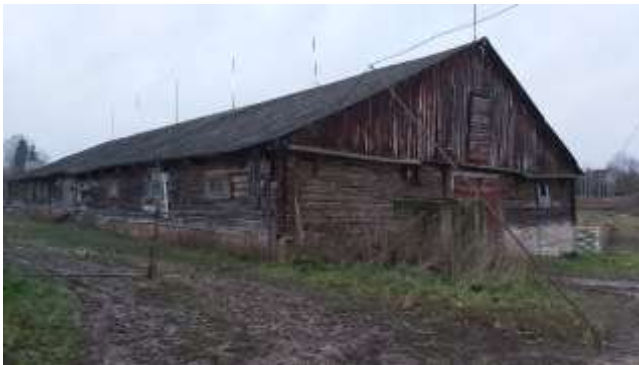
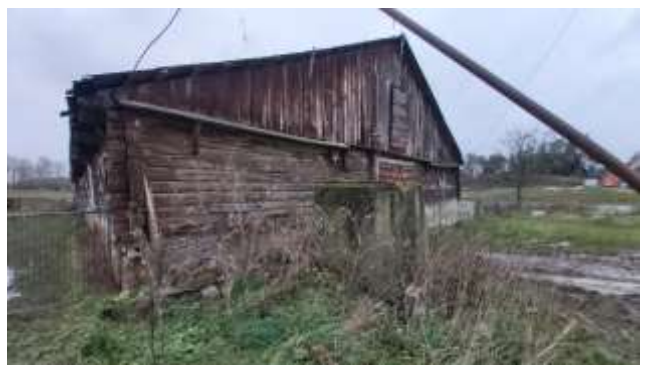
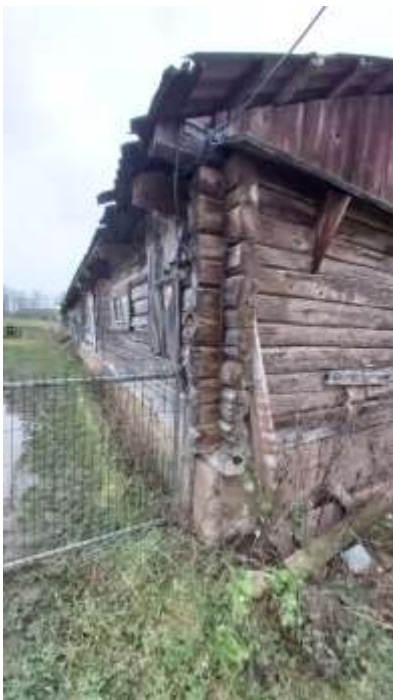
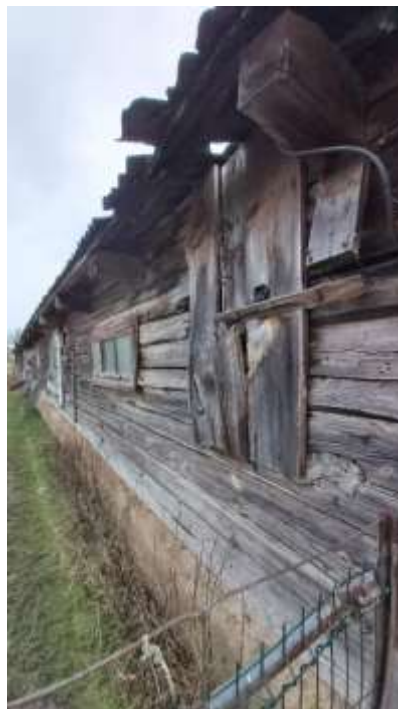
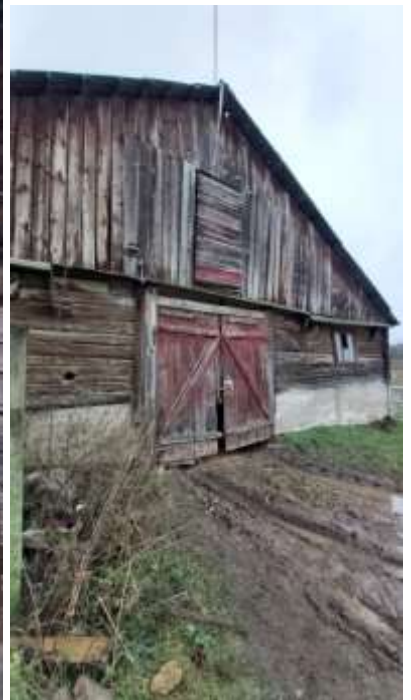
13. Fotofiksacija, 1 lapas.

10. Išvados apie kultūros paveldo objekto fizinės būklės pokytį: Tūris – kompaktinis, 1 aukšto. Stogo forma – dvišlaitė, danga – šiferis, būklė patenkinama. Stogo konstrukcijos nepažeistos, kraštinėse užfiksuota šiek tiek stogo dangos lūžių, danga švari, nepastebėta ūglių. Akmens mūro pamatas – būklė blogėja. Vietomis pamatas ištrupėjęs, yra įvairaus dydžio įskilimų, kai kur atsivėrusios skylės. Medinių horizontalių rąstų sienų tipas – būklė blogėja. Kai kurie fasadų rąstai supuvę, išlūžę, taip pat pastebėtos išgraužtos vabzdžių skylutės.

12. Išvados apie kultūros paveldo objekto aplinkos būklės pokytį: Objekto aplinka netvarkinga. Aplink tvartą užfiksuota aukšta žolė, kraunamos statybinės atliekos ir nereikalingi daiktai.
