# ŽELDYNŲ IR ŽELDINIŲ BŪKLĖS EKSPERTIZĖ

2024 06 19

Ukmergė

46 medžiai, augantys Antakalnio g., Ukmergėje.

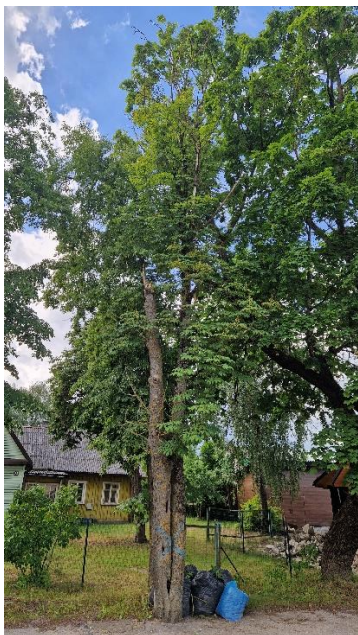
Nr. 1, 2

Nr.	Rūšis	Skersmuo, cm	Aukštis, m	Būklė Balas	Aprašymas
1	Kaštonas paprastasis	33	13	4	drevė 0,5 m aukštyje, lajoje yra sausų šakų, lapų nekrozė, šaknynas asfalte. <b>Pavojingas.</b>
2	Kaštonas paprastasis	32	6	5	puvinys, drevės, lūžusi viršūnė, sausas.
3	Liepa mažalapė	44	13	3	drevė su puvinium 50 cm aukštyje, šaknynas 1/3 apribotas, laja išsivysčiusi.
4	Klevas paprastasis	37	12	2	randai iki 2 m h, genėjimo žaizdos lajoje, buvo žeminta laja.
5	Klevas paprastasis	41	12	2	randas liemenyje užtrauktas, genėjimo žaizdos su lokaliais puvinukais, laja buvo žeminta.
6	Liepa mažalapė	56	15	2	randai liemenyje, išpjautas 1 liemuo 2,5 m h, šaknynas apribotas iš 2 pusių asfalto, už 1,5 m šulinukas.
7	Liepa mažalapė	33	9	2	stambi genėjimo žaizda, šaknynas iš 1 pusės apribotas.
8	Liepa mažalapė	32	9	2	randas, šaknynas iš 1 pusės apribotas.
9	Liepa mažalapė	39	13	1	šviežios genėjimo žaizdos.
10	Liepa mažalapė	45	11	2	kasimo metu pažeistos šaknys, yra sausų ūglių. Neperspektyvu palikti.

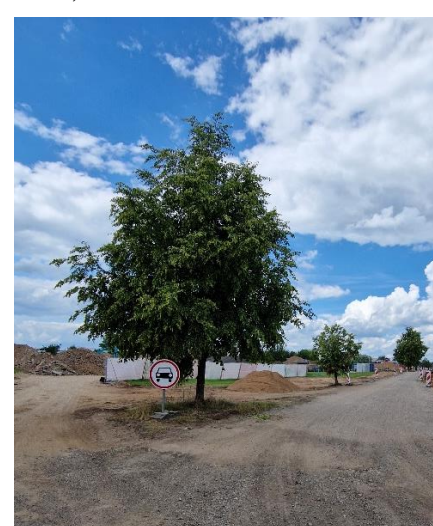
Nr. 11, 12

11	Liepa mažalapė	14	4	2	gausu sausų ūglių, pažeistos šaknys. Neperspektyvu palikti.
12	Liepa mažalapė	22	9	1	neperspektyvu palikti.
13	Klevas totorinis	13	8	3	gausu sausų šakų, randas. Per arti kelio.
14	Klevas ginalinis	13	9	2	yra sausų šakų, randas dvišakumoje. Per arti kelio.
15	Klevas ginalinis	15	9	2	yra sausų šakų, 2-k 0,4 m aukštyje.

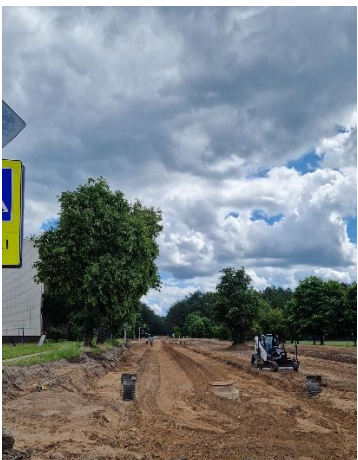
Nr. 19, 20, 21...

16	Klevas ginalinis	29	9	3	1 skeletinė šaka su bežieve žaizda, 3-k 1 m h. Matuota po dvišakumu 0,8 m aukštyje.
17	Klevas totorinis	13	9	2	žaizda 1 m aukštyje. Per arti kelio.
18	Klevas totorinis	20	9	2	randas, yra sausų šakų. Matuota po dvišakumu 1,2 m aukštyje.
19	Liepa mažalapė	26	11	1	kelio zonoje.
20	Liepa mažalapė	28	11	1	kelio zonoje.
21	Liepa mažalapė	42	12	3	stambi bežievė žaizda iki 1,2 m h, sausa, yra sausų ūglių.
22	Liepa mažalapė	55	13	3	sausa 1 viršūnė, stambios genėjimo žaizdos sausos.
23	Liepa mažalapė	51	13	1	
24	Liepa mažalapė	25	13	1	
25	Liepa mažalapė	29	13	3	drevė 0,6 m aukštyje.
26	Liepa mažalapė	41	12	4	c.puvinys iki 2,5 m aukštyje, išpūvęs šonas. <b>Pavojingas.</b>
27	Liepa mažalapė	27	9	4	drevė su c.puviniu 0,5 m h, sausa viršūnė, lajoje stambi bežievė žaizda 2 m ilgio, defoliacija didelė.
28	Liepa mažalapė	55	13	3	drevė 2 m aukštyje.
29	Liepa mažalapė	29	14	1	
30	Liepa mažalapė	71	14	4	c.puvinys pamate, skyla nuo apačios, drevė pamate. <b>Pavojingas.</b>
