**KULTŪROS PAVELDO OBJEKTO BŪKLĖS PATIKRINIMO AKTAS**

2021-10-22 Nr. AV5-27

1. Pavadinimas: Paobelio dvaro sodybos antras klojimas
2. Unikalus kodas Kultūros vertybių registre: 36219
3. Nekilnojamojo kultūros paveldo vertinimo tarybos akto patvirtinimo data ir numeris (jei aktas patvirtintas):  
2012-01-31, Nr. KPD-RM-1710
4. Adresas: Ukmergės raj. sav., Siesikų sen., Tulpiakiemio km.
5. Valdytojas \_\_\_\_\_  
(vardas, pavardė, gyv. vieta, tel. numeris/juridinio asmens pavadinimas, teisinė forma, buveinė, kodas, tel. numeris)

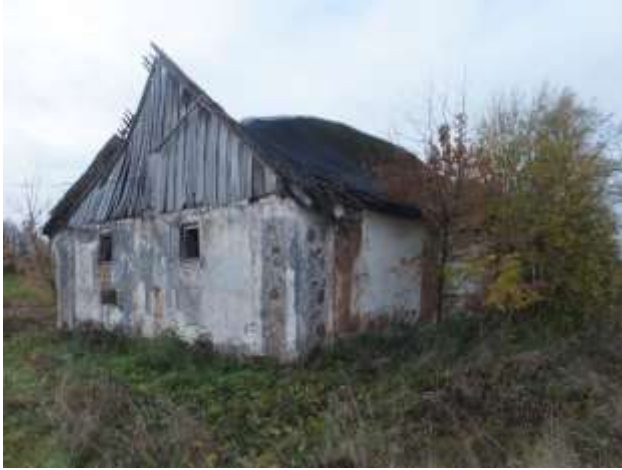
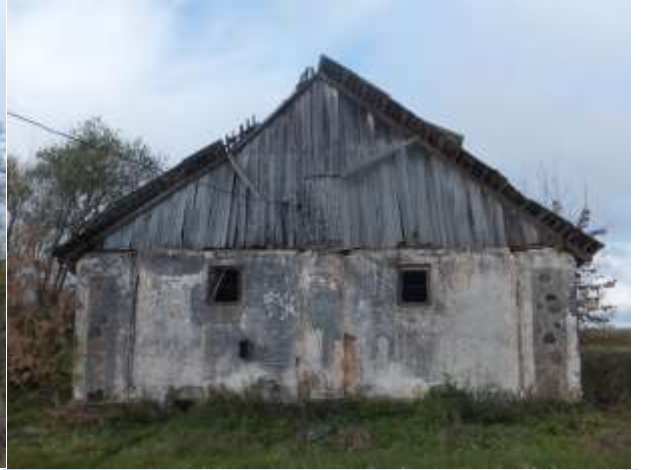
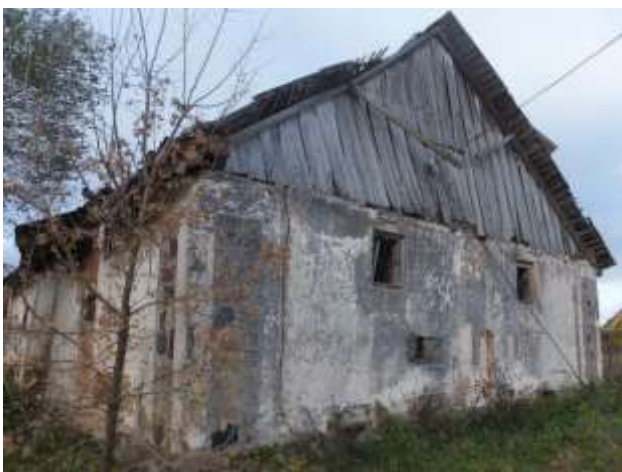
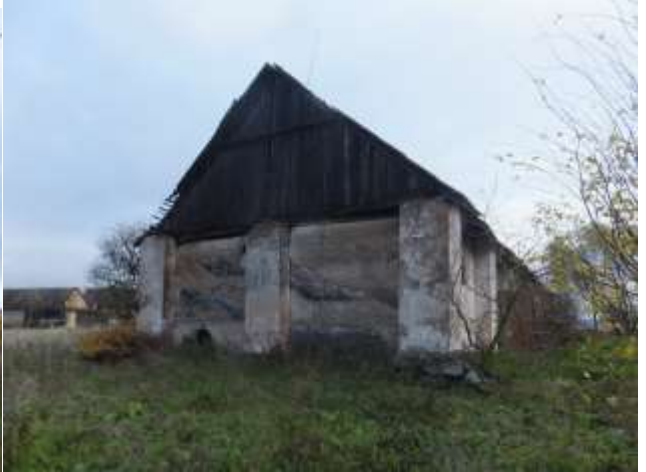
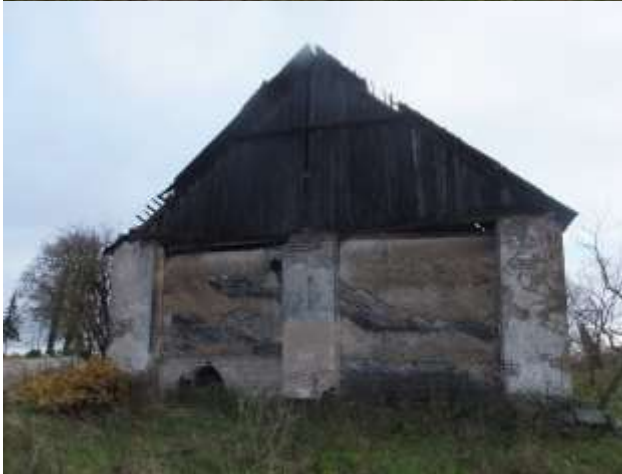
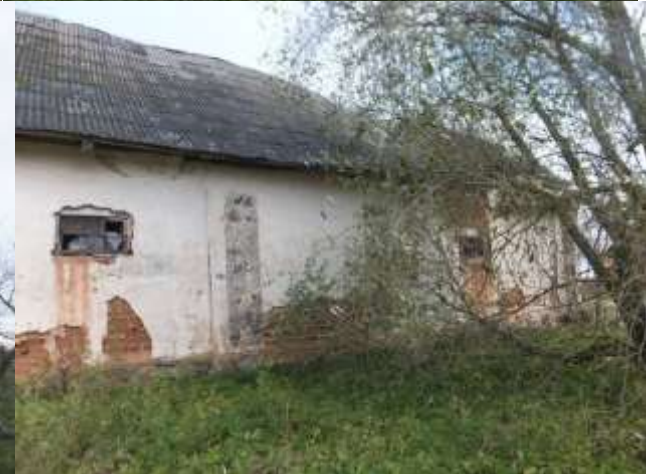
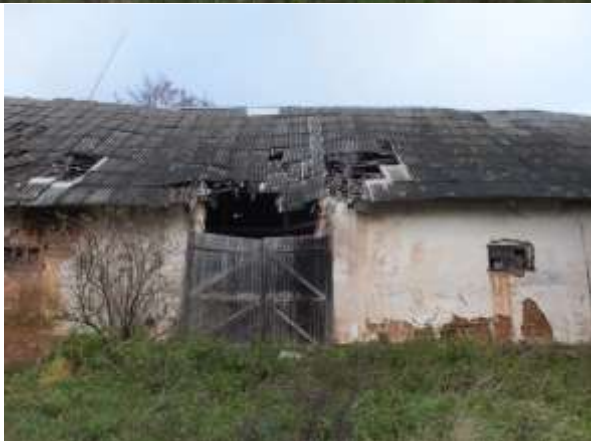
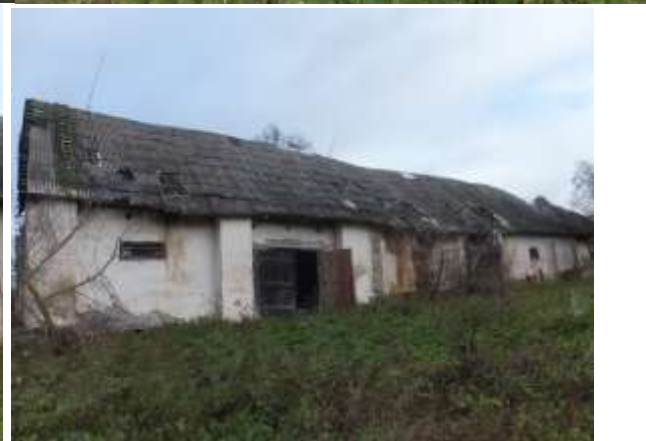
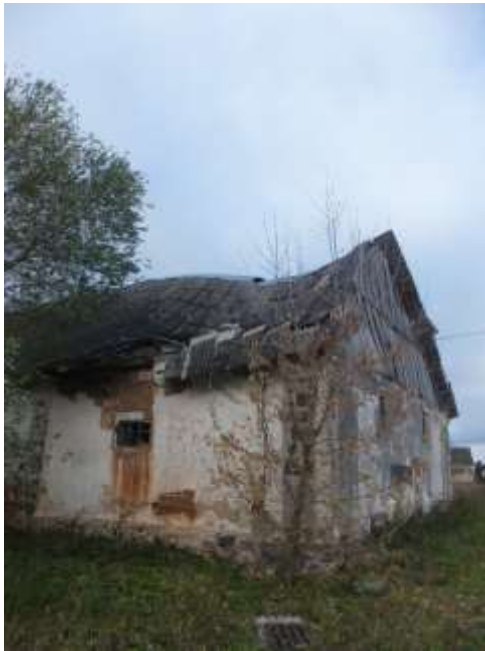
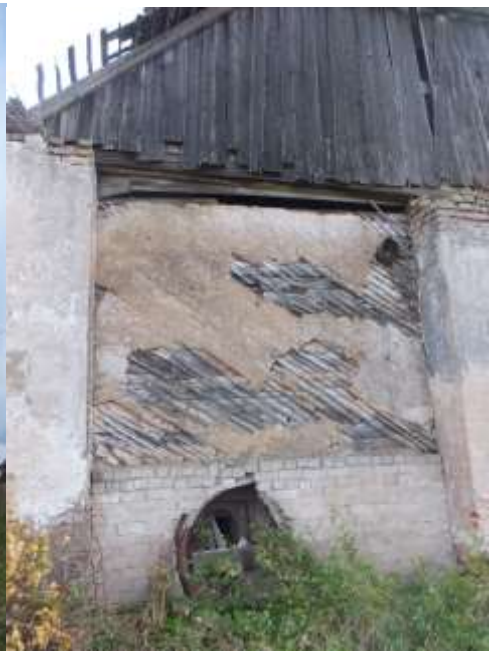
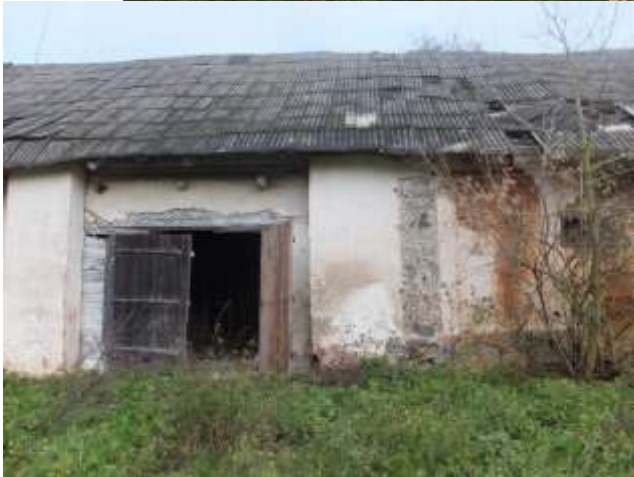
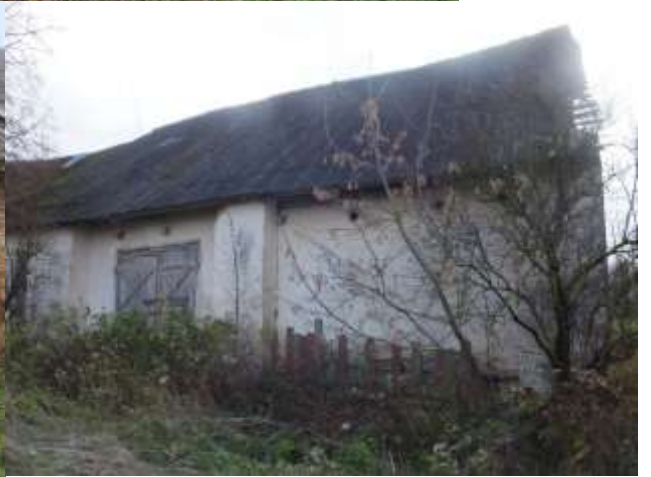
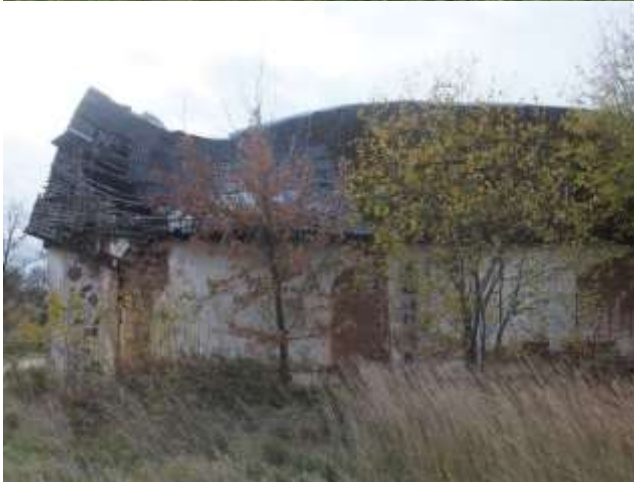
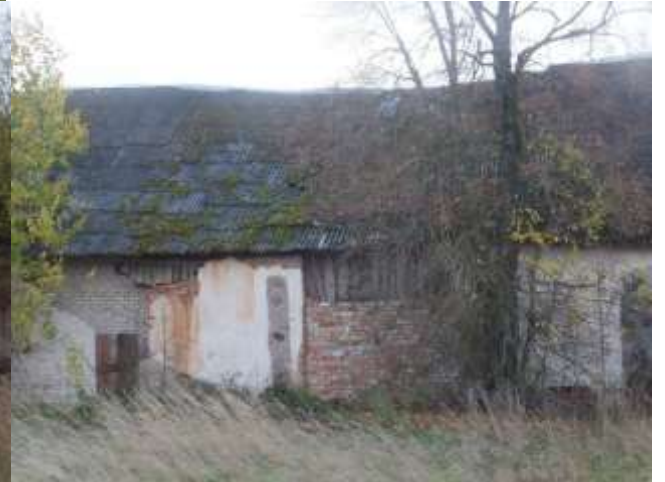
13. Fotofiksacija, 2 lapai.

10. Išvados apie kultūros paveldo objekto fizinės būklės pokytį: Tūris – kompaktinis, stačiakampio plano, 1 aukšto. Sienų užpildo tinko tipas – būklė labai bloga. Viename klojimo gale lūžusi stogo konstrukcija, stogas įlinkęs, suardyta stogo danga, apsamanojęs. Vietomis nėra stogo dangos. Akmenų mūro pamatas – būklė blogėja, mūro siūlės suirusios, kai kur iškritę akmenys, likusios tuščios ertmės. Stulpinės konstrukcijos sienos – būklė blogėjanti. Sienos skilusios, vietomis tinkas visai nubyrėjęs, atsivėręs sienų užpildas – molis, medienos lentelės. Lentelių būklė bloga, sulūžusios, kai kurios supuvusios. Klojimo langų ir durų angos paliktos atviros, būtina jas užsandarinti, kad į klojimo vidų nepatektų žmonės. Matomos plytų ardymo žymės.

12. Išvados apie kultūros paveldo objekto aplinkos būklės pokytį: Aplinka netvarkoma. Prie objekto nėra tinkamo priėjimo, reikia pašalinti iš pamatų augančius ūglius ir krūmokšnius.
