**KULTŪROS PAVELDO OBJEKTO BŪKLĖS PATIKRINIMO AKTAS**

2021-10-22 Nr. AV5-31

1. Pavadinimas Koplytėlė
2. Unikalus kodas Kultūros vertybių registre 35216
3. Nekilnojamojo kultūros paveldo vertinimo tarybos akto patvirtinimo data ir numeris (jei aktas patvirtintas)  
2013-02-26, KPD – RM-1918
4. Adresas Ukmergės raj. sav., Siesikų sen., Paobelio k.
5. Valdytojas \_\_\_\_\_  
(vardas, pavardė, gyv. vieta, tel. numeris/juridinio asmens pavadinimas, teisinė forma, buveinė, kodas, tel. numeris)

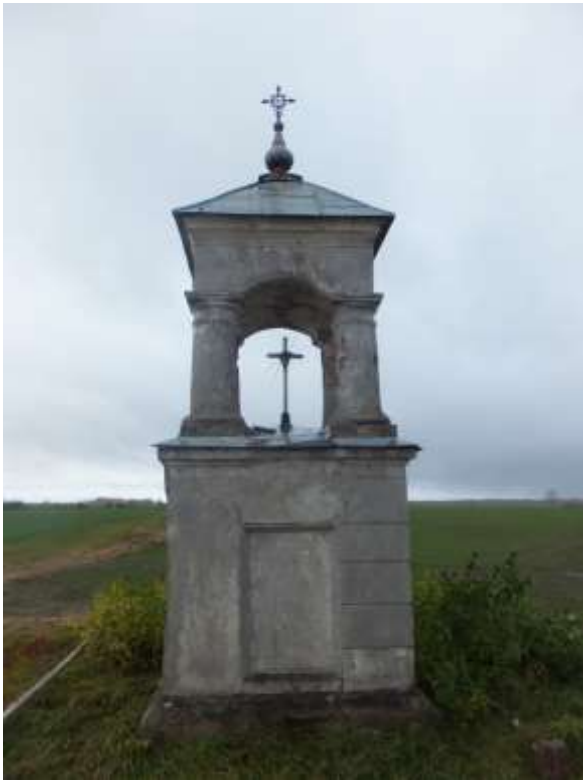
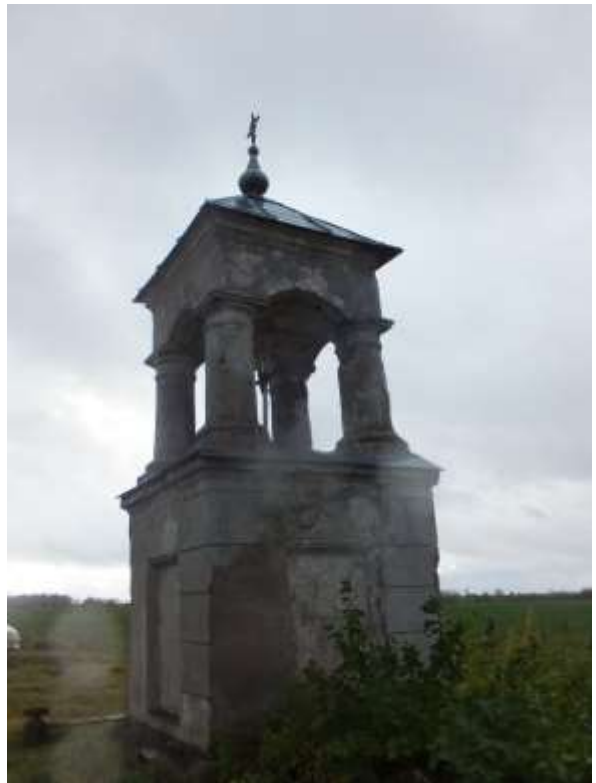
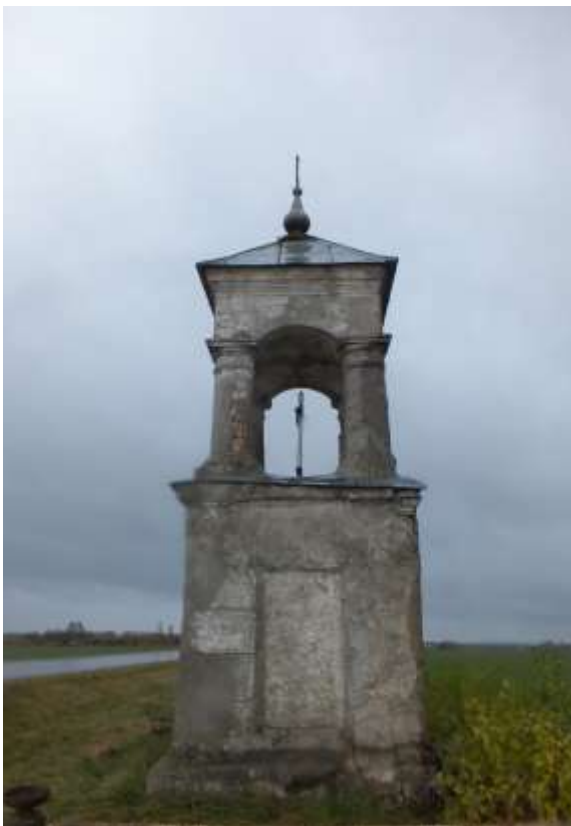
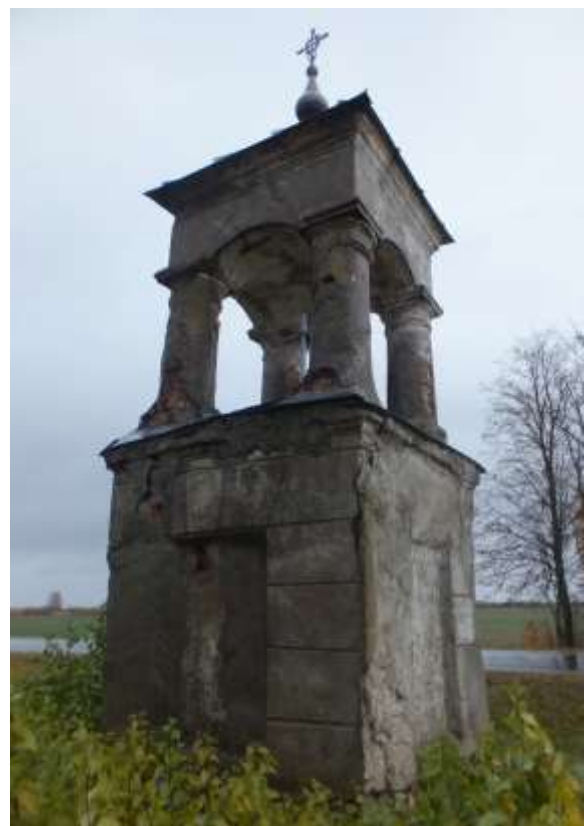
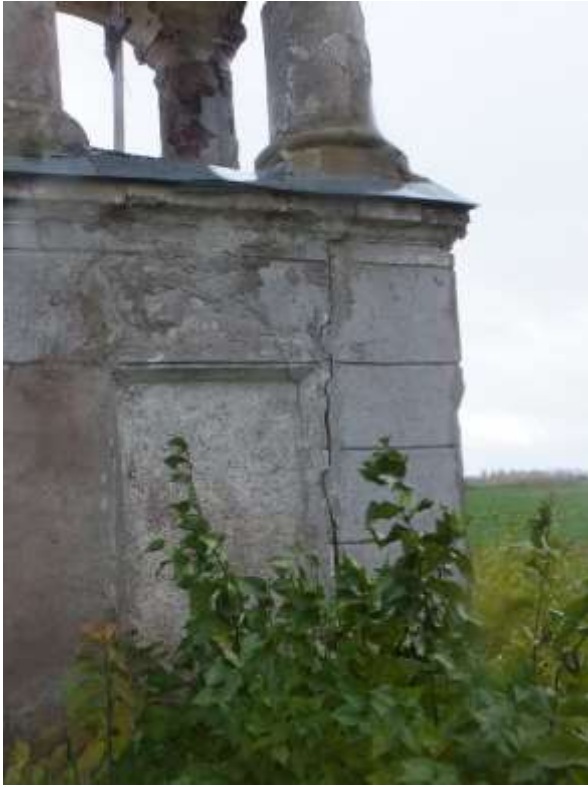
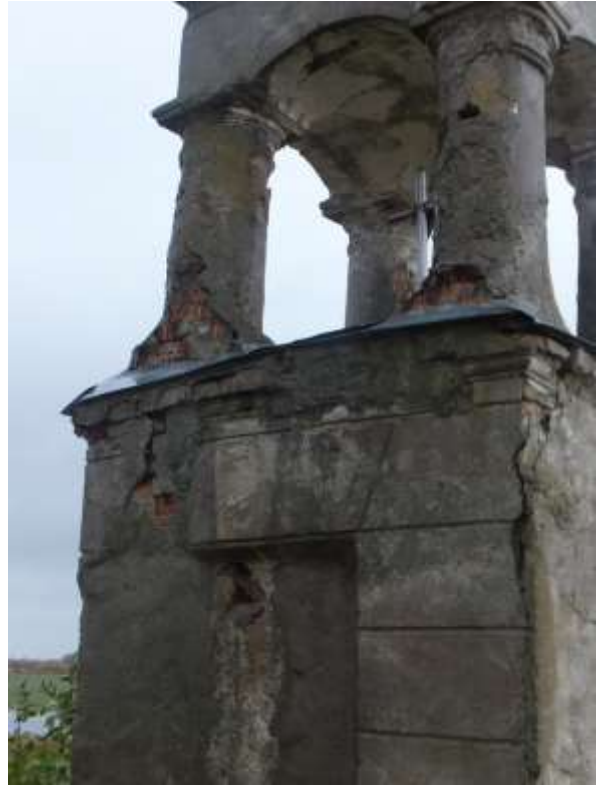
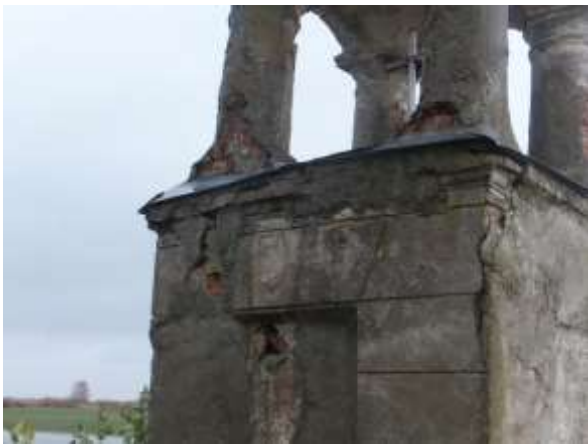
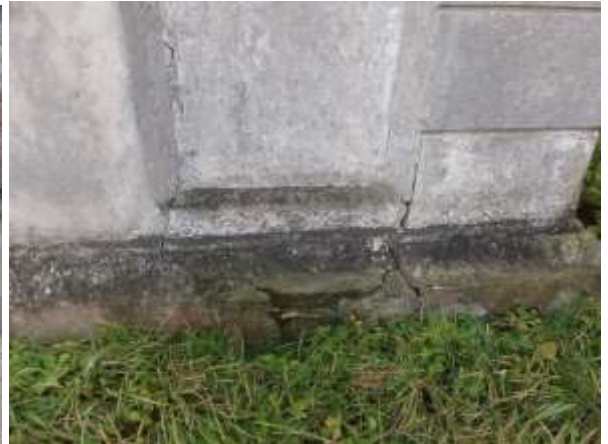
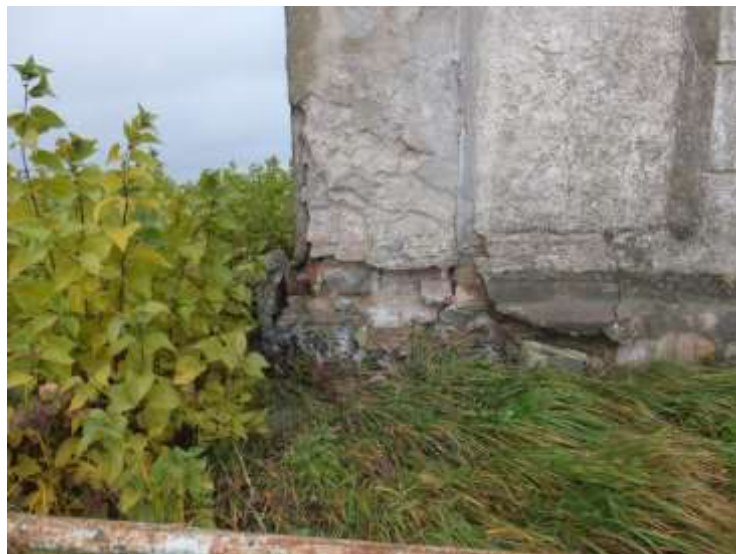
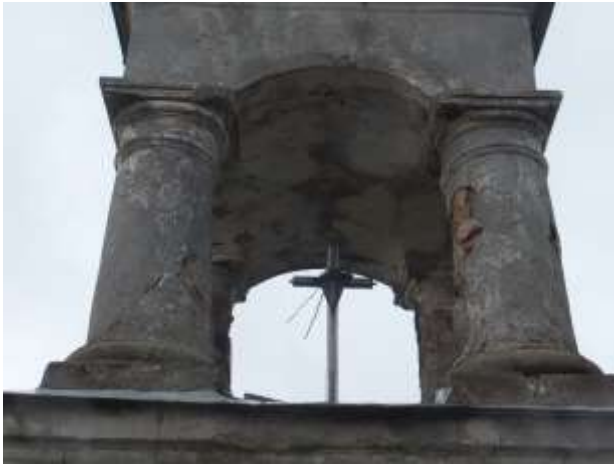
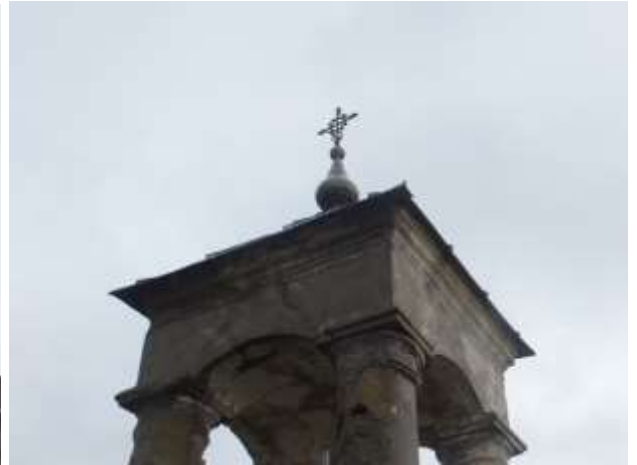
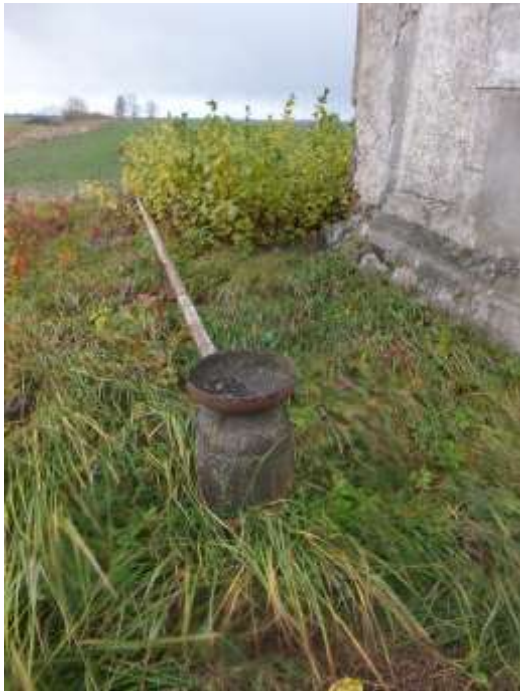
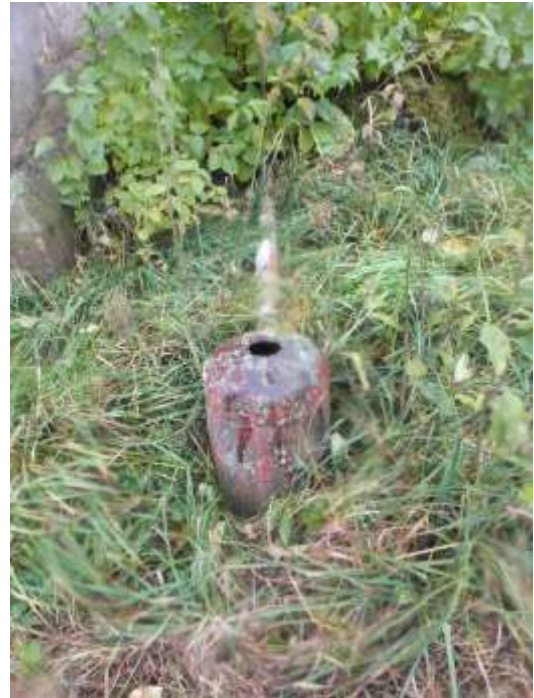
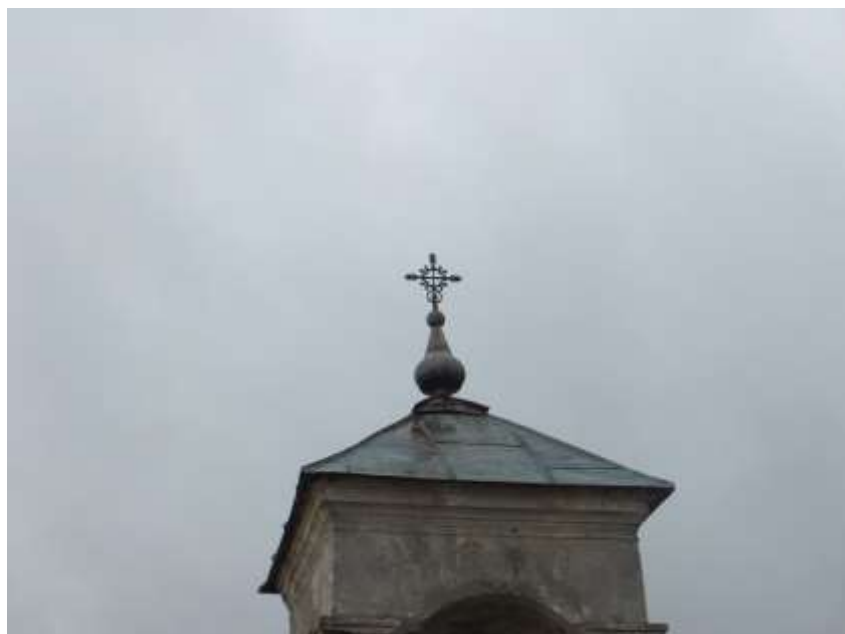
13. Fotofiksacija, 3 lapai.

10. Išvados apie kultūros paveldo objekto fizinės būklės pokytį: Koplytėlės būklė blogėja. Matomas stiprus kapitalinių sienų ir kolonų tinko aptrupėjimas. Taip pat pirmajame tarpsnyje aiškiai matomi tinko įtrūkimai. Viena iš pirmame tarpsnyje esančių nišų itin stipriai pažeista – išbyrėjęs tinkas ir atsidengęs raudonų plytų mūras taip pat pažeistas. Pirmo tarpsnio karnize matomas būklės blogėjimas – nutrupėjęs tinkas, skilimai. Pamatas taip pat pažeistas - matomi tinko skilimai, nutrupėjimas, atsidengęs plytų mūras su pažeista konstrukcija. Stogo skardos lakštai paveikti oro sąlygų – šiek tiek aprūdiję, kai kuriose vietose sulankstyti. Smailė su kaltiniu ažūriniu kryžiumi aprūdijusi.

12. Išvados apie kultūros paveldo objekto aplinkos būklės pokytį: Kultūros paveldo objekto aplinkai reikalinga geresnė priežiūra. Reikia pašalinti aplink objektą atsiradusius medžių uglius.
