**KULTŪROS PAVELDO OBJEKTO BŪKLĖS PATIKRINIMO AKTAS**

2021-11-25 Nr. AV5-46

1. Pavadinimas: Leonpolio dvaro sodybos pietų tvarto liekanos
2. Unikalus kodas Kultūros vertybių registre: 31019
3. Nekilnojamojo kultūros paveldo vertinimo tarybos akto patvirtinimo data ir numeris (jei aktas patvirtintas) 2006-12-06, KPD – RM-131;
4. Adresas: Ukmergės rajono sav., Deltuvos sen., Leonpolio k.
5. Valdytojas: UAB „Ekomarket“, 300121250, Sodo g. 12, Leonpolio k.,  
(vardas, pavardė, gyv. vieta, tel. numeris/juridinio asmens pavadinimas, teisinė forma, buveinė, kodas, tel. numeris)

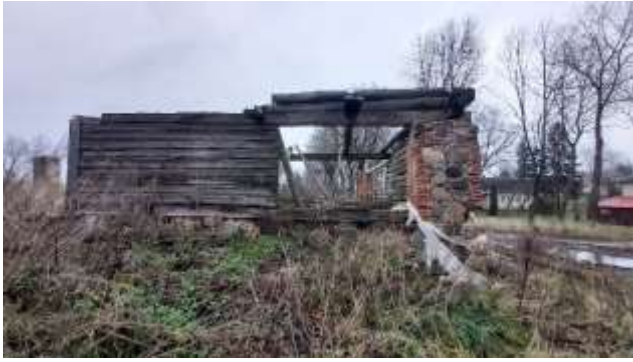
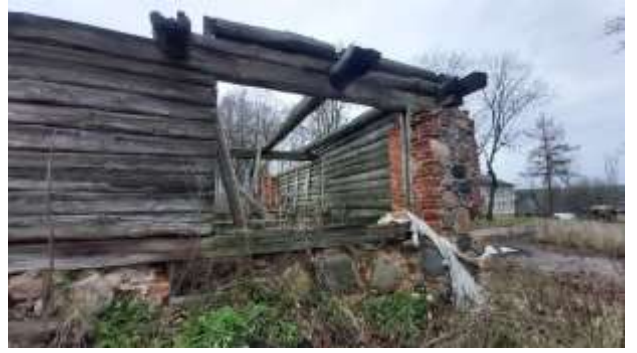
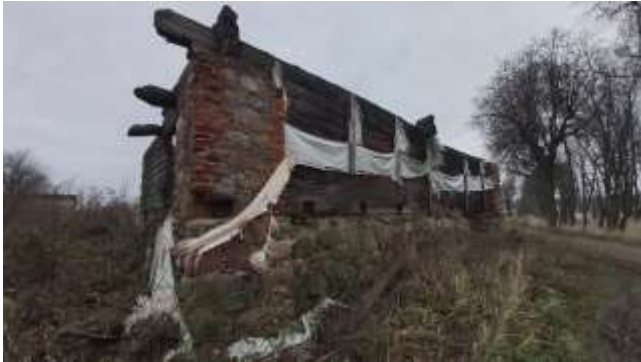
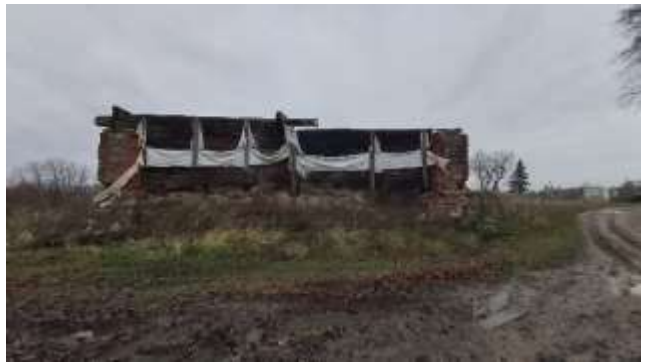
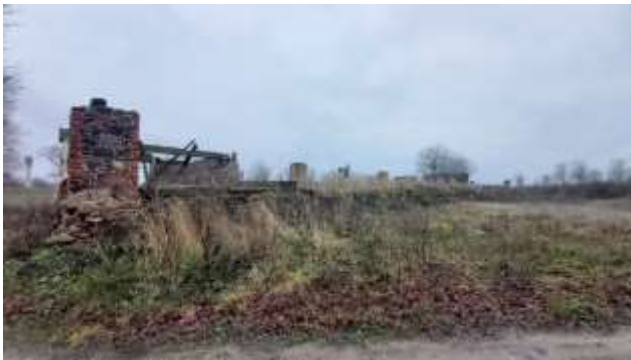
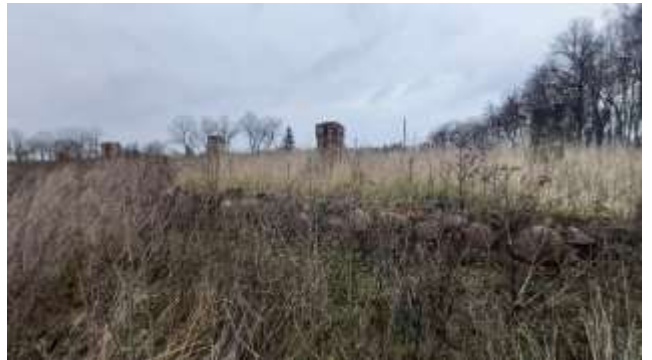
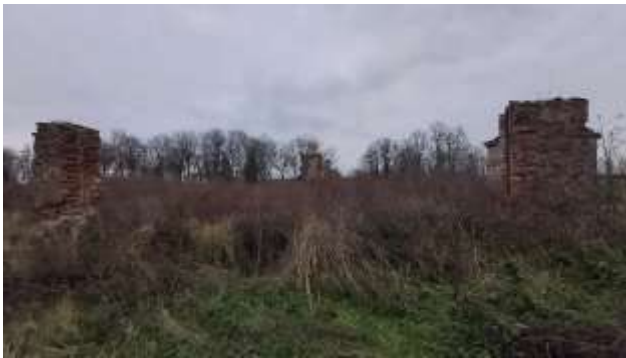
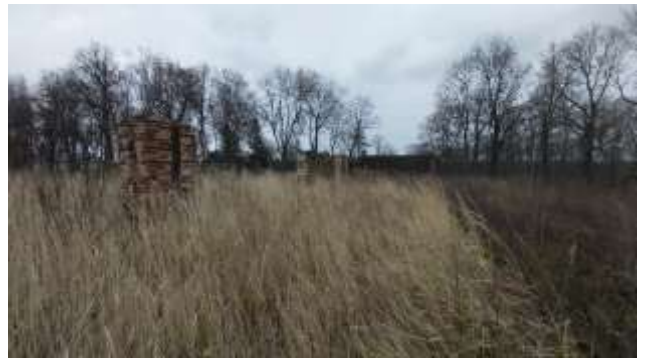
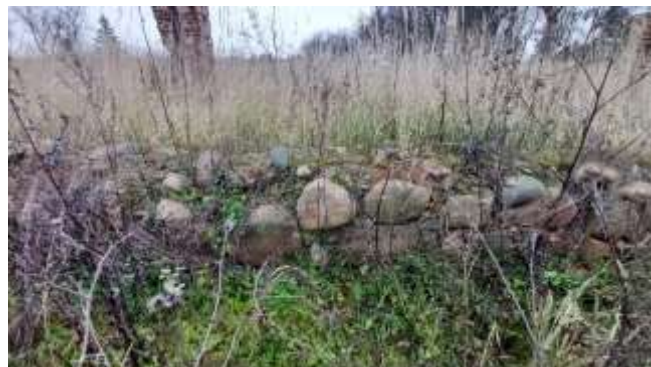
13. Fotofiksacija, 1 lapas.

10. Išvados apie kultūros paveldo objekto fizinės būklės pokytį: Objektas smarkiai sunykęs. Neišlikęs stogas, medinių horizontalių rąstų užpildo tipas išlikęs tik keliose fasado vietose. Dvivėriai vartai–sunykę. Akmens mūro pamatas – būklė labai bloga. Pamatai apaugę samanomis, žole ir medžių ūgliais, akmenų mūro siūlės ištrupėjusios, kai kuriose vietose išbyrėję akmenys ir likusios tuščios ertmės jų vietoje. Stulpinės konstrukcijos sienos – būklė blogėjanti. Raudonų plytų ir akmenų mūro tipo stulpų konstrukcija smarkiai pažeista – ištrupėjusios plytos, iškritę akmenys.

12. Išvados apie kultūros paveldo objekto aplinkos būklės pokytį: Objekto aplinka neprižiūrima. Nešienaujama žolė, nepanaikinama sumedėjusi augmenija.
