**KULTŪROS PAVELDO OBJEKTO BŪKLĖS PATIKRINIMO AKTAS**

2021-11-25 Nr. AV5-48  
(data)

1. Pavadinimas: Leonpolio dvaro sodybos spirito varykla
  2. Unikalus kodas Kultūros vertybių registre: 31022
  3. Nekilnojamojo kultūros paveldo vertinimo tarybos akto patvirtinimo data ir numeris (jei aktas patvirtintas) 2006-12-06, KPD – RM-131;
  4. Adresas: Ukmergės rajono sav., Deltuvos sen., Leonpolio k.
  5. Valdytojas: UAB „Ekomarket“, 300121250, Sodo g. 12, Leonpolio k.,  
(vardas, pavardė, gyv. vieta, tel. numeris/juridinio asmens pavadinimas, teisinė forma, buveinė, kodas, tel. numeris)
- 
6. Paskelbtas ar nepaskelbtas saugomu kultūros paveldo objektu: Nepaskelbtas.
  7. Ankstesnio būklės patikrinimo akto data ir numeris 2005-10-19, Nr.3

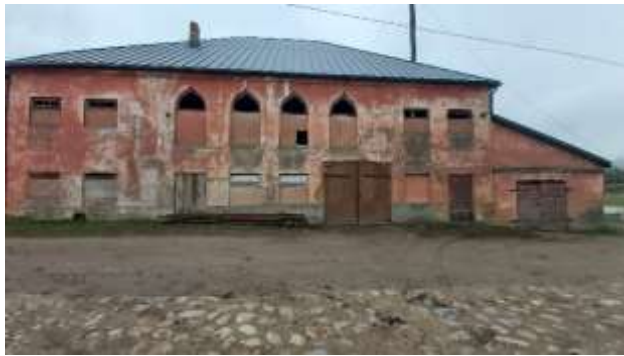
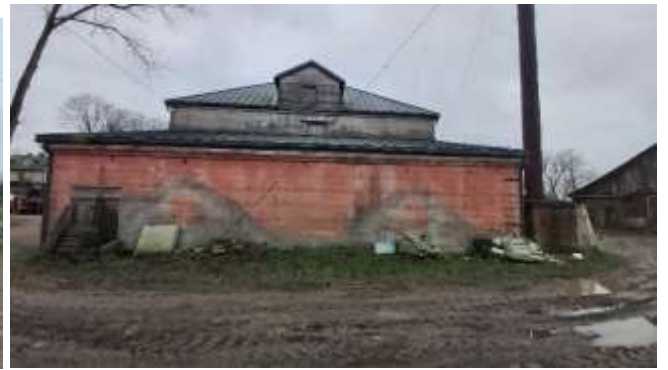
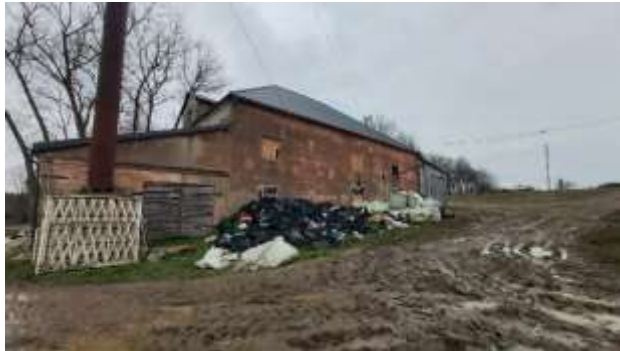
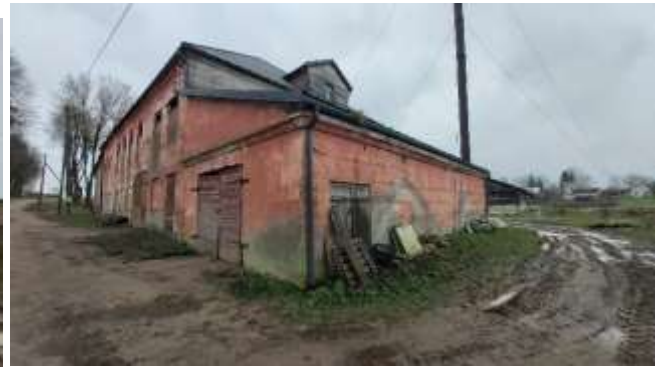
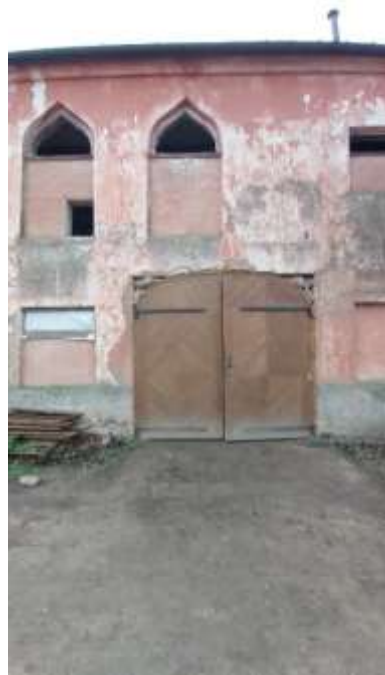
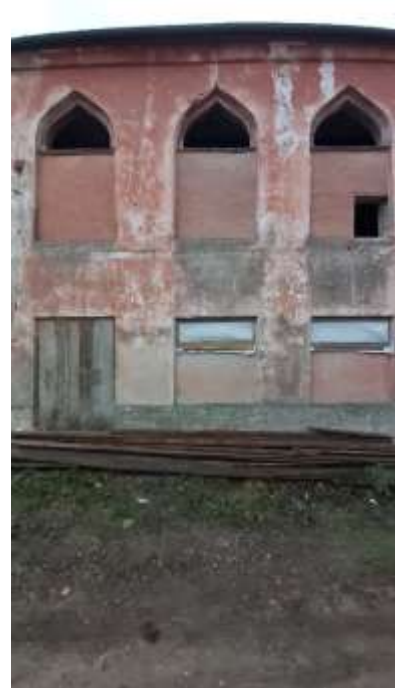
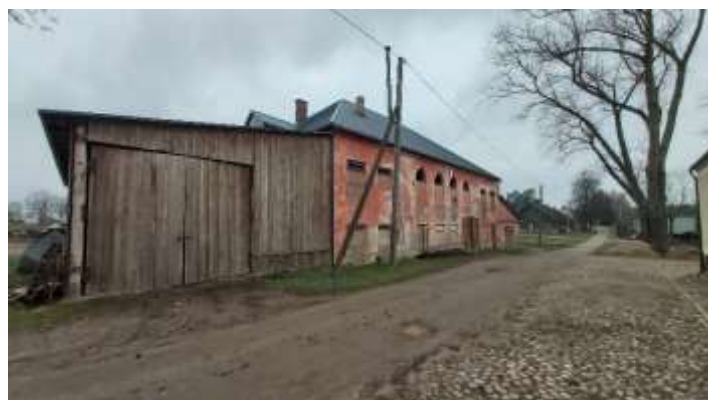
13. Fotofiksacija,   1   lapas.

10. Išvados apie kultūros paveldo objekto fizinės būklės pokytį: Tūris – kompaktinis, 2 aukštai su 1 aukšto priestatu šiaurės rytų fasade ir stoglangiu pietvakarių fasade. Stogo forma – pagrindinio korpuso – keturšlaitė, priestato – vienslaitė, būklė gera. Atnaujinta stogo danga, sustiprintos konstrukcijos. Kapitalinių sienų tinklas – būklė patenkinama. Pietryčių fasado arkiniai langai – būklė patenkinama, didžioji dalis langų užmūryti. Pastogės karnizas – būklė patenkinama, kai kuriose vietose nubyrėjęs tinkas, nusilupęs dažų sluoksnis. Akmens mūro pamatas – būklė blogėja. Pastebėti pamato įtrūkimai. Pastato fasadai apsamoję, kai kuriose vietose užfiksuotas pelėsis.

12. Išvados apie kultūros paveldo objekto aplinkos būklės pokytį: Aplinka neprižiūrima. Prie objekto kraunamos nenaudojamos dėžės ir kitos statybinės atliekos.
