**KULTŪROS PAVELDO OBJEKTO BŪKLĖS PATIKRINIMO AKTAS**

2021-11-25 Nr. AV5-49  
(data)

1. Pavadinimas: Leonpolio dvaro sodybos spirito varyklos sandėlis
2. Unikalus kodas Kultūros vertybių registre: 31023
3. Nekilnojamojo kultūros paveldo vertinimo tarybos akto patvirtinimo data ir numeris (jei aktas patvirtintas) 2006-12-06, KPD – RM-131;
4. Adresas: Ukmergės rajono sav., Deltuvos sen., Leonpolio k.
5. Valdytojas: UAB „Ekomarket“, 300121250, Sodo g. 12, Leonpolio k.,  
(vardas, pavardė, gyv. vieta, tel. numeris/juridinio asmens pavadinimas, teisinė forma, buveinė, kodas, tel. numeris)

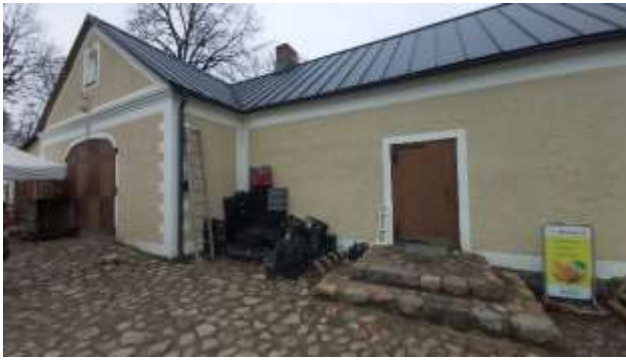
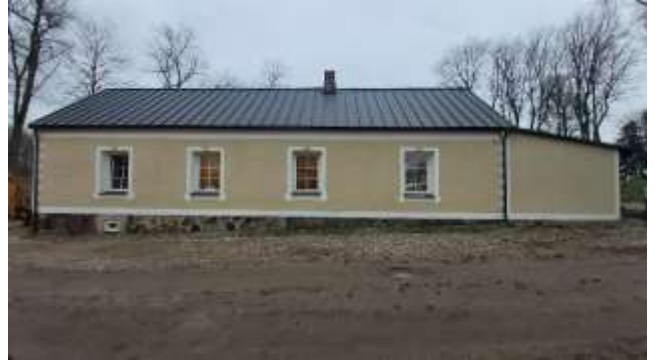
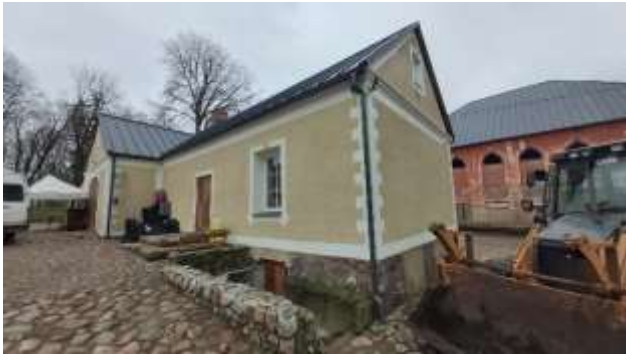
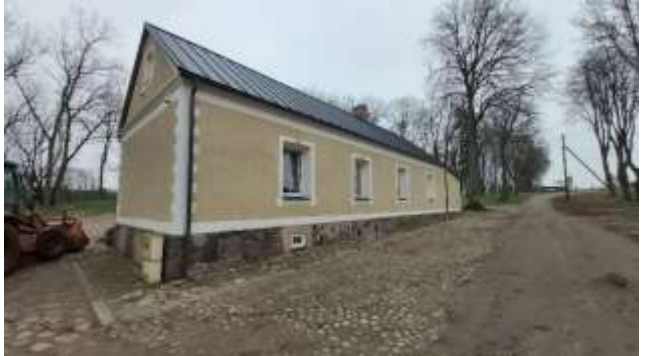
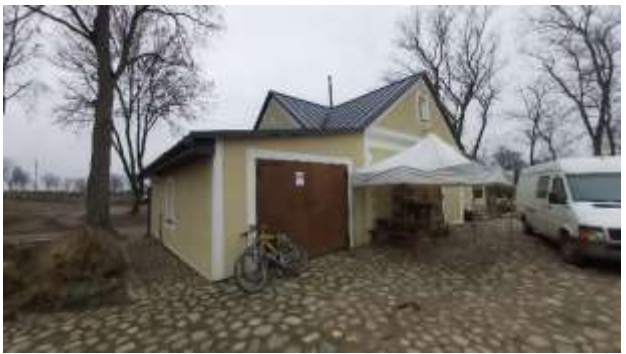
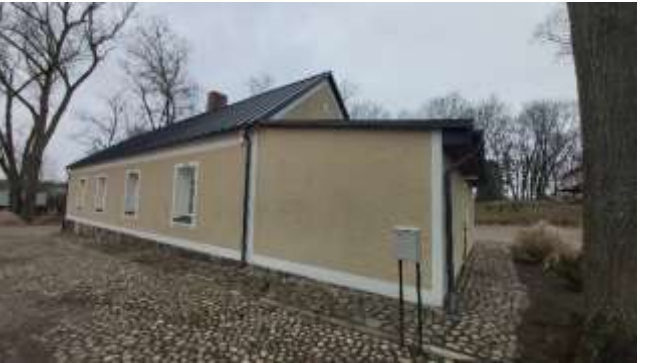
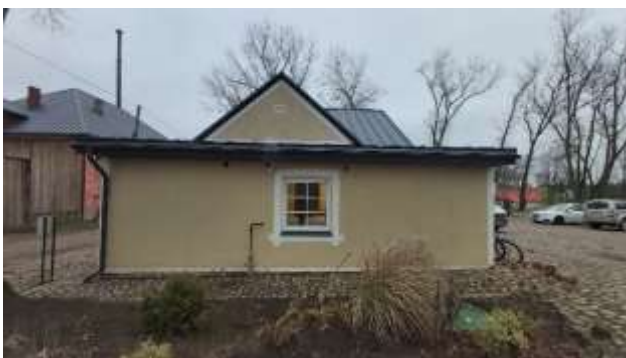
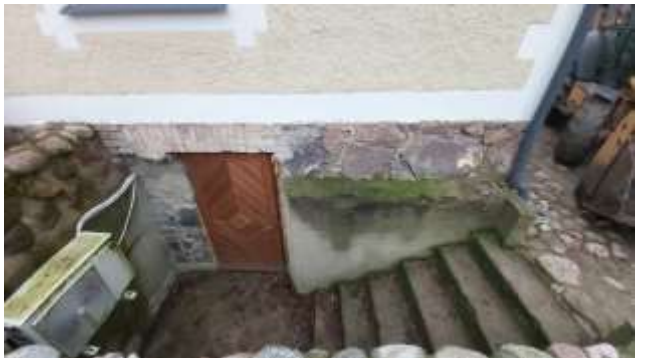
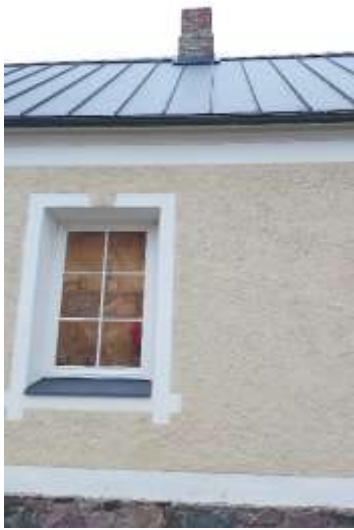
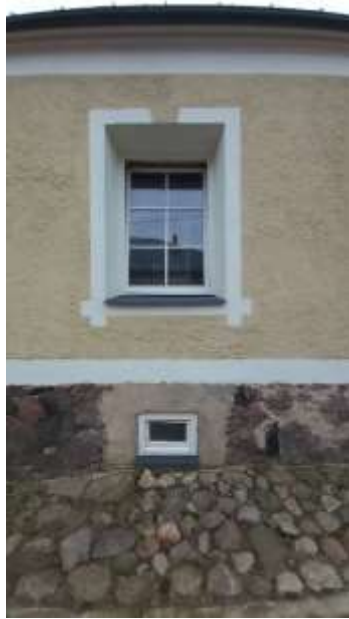
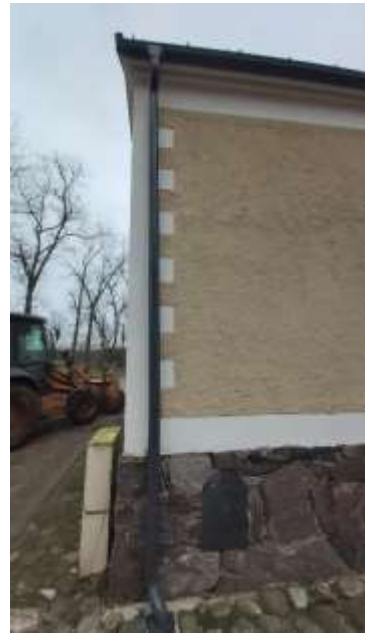
13. Fotofiksacija, 2 lapai.

10. Išvados apie kultūros paveldo objekto fizinės būklės pokytį: Tūris – sudėtinis, be priestato pietvakarių fasade. Stogo forma – dvišlaitė, būklė labai pagerėjo. Atlikta stogo konstrukcijų sutvirtinimas ir dangos keitimas. Durų ir langų angos 1 aukšto rūšio sienose, dalis užmūryta, keli per vykdytos tvarkybos darbus – atidengti. Pastogės karnizas, pastato kampų rustų imitacijos iš tinko, vartų angos dekoravimas, data pietvakariniam fasade „1913“ – būklė labai gera. Akmens mūro pamatas – būklė labai gera, įrengta nuogrinda. Mediniai vartai – būklė labai gera. Pastatui atlikti tvarkybos darbai, pritaikytas naudojimui.
