Projekto pavadinimas:	Bendrabučio ir dviejų ūkio pastatų Parko g. 2, Vaitkuškio k., Ukmergės r. sav., rekonstravimo, pritaikant kultūros paskirčiai, projektas
Statybos vieta:	Parko g. 2, Vaitkuškio k., Pabaisko sen., Ukmergės r. sav.
Naudojimo paskirtis:	Kultūros (7.10.)
Statinio kategorija:	Ypatingas statinys (kultūros paveldo statinys)
Unik. Obj. k. KVR:	41210, Vaitkuškio dvaro sodybos fragmentų rūmų liekanos
Statybos d. rūšis:	Rekonstravimas
Tvarkybos d. rūšis:	Restauravimas, konservavimas, remontas
Stadija:	Projektiniai pasiūlymai

PP BYLOS DOKUMENTŲ SUDĖTIES ŽINIARAŠTIS
SMA-20/15_PP

PP AIŠKINAMASIS RAŠTAS

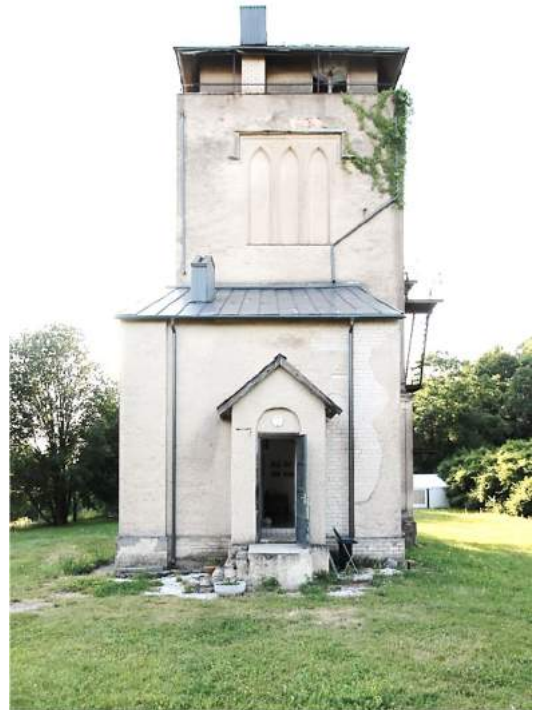
ŠR fasadas

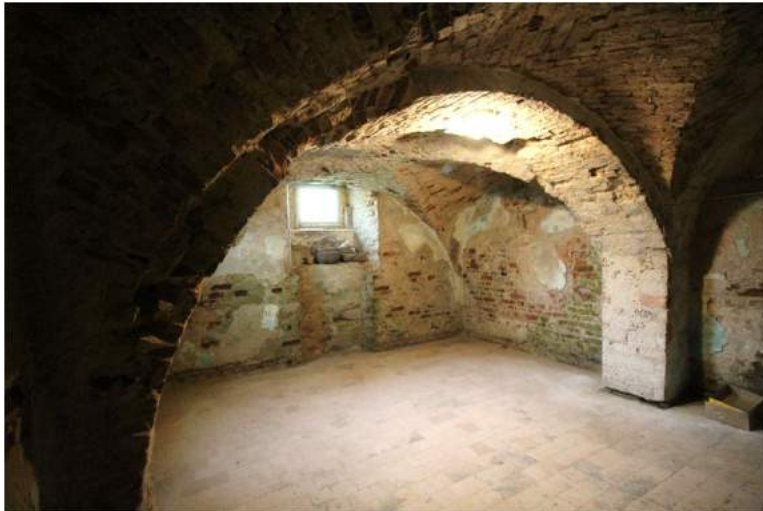
Ankstyviausias XVIII a. mūras nustatytas bokšto rūsio patalpose ir bokšto cokolinėje dalyje.

Skliautas ir bokšto fasadų sienų mūras - XIX a. vidurio.

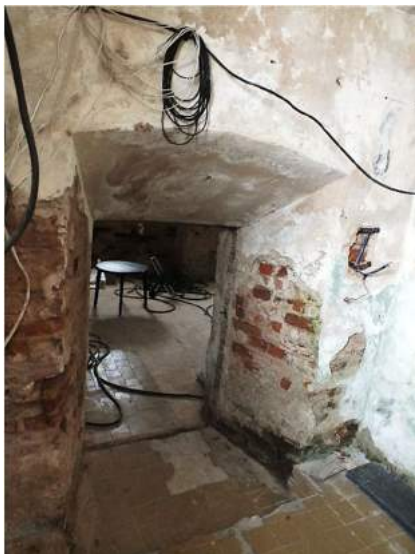
Įėjimo į rūšį anga

2. Atstatyti rūsiu skliautinių perdangų ir arkos bei angos kraštų pažeistus fragmentus.
3. Tvarkyti perdangas virš antro, trečio ir ketvirto aukštų (įrengti grindų konstrukciją, spręsti metalo antikorozinį padengimą, priešgaisrinę apsaugą). Spręsti ardomų pirmo aukšto remontinių pertvarų pastovumo užtikrinimą.

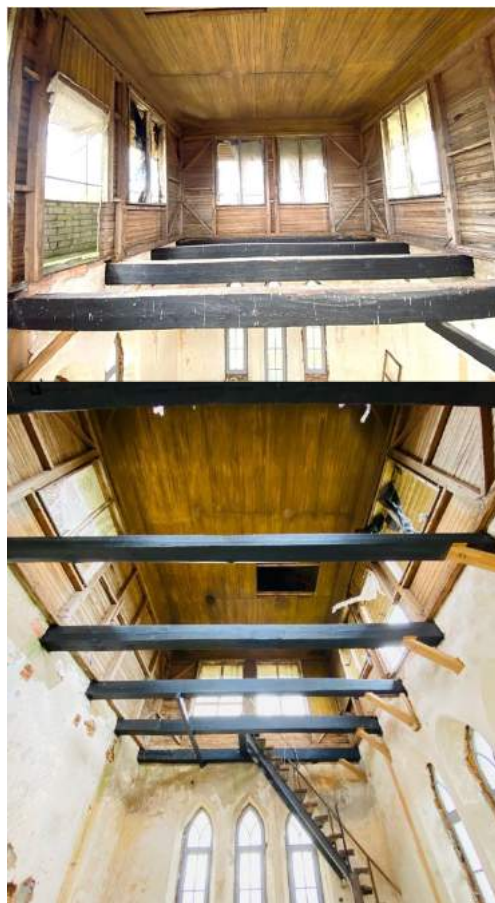
Bokšto anstatas (4 a.) užstatytas apie 1984 m.

Laikančiųjų konstrukcijų esamos būklės tyrimas ir įvertinimas. Dabartinė padėtis. Konstrukcijų tyrimai, tyrė Julius Šaltenis, KPD 2020, Vilnius 2016-10;

Darbų vykdymo metu, papildomai atidengus konstrukcijas, tikslinti elementų būklę, koreguoti sprendinius.“

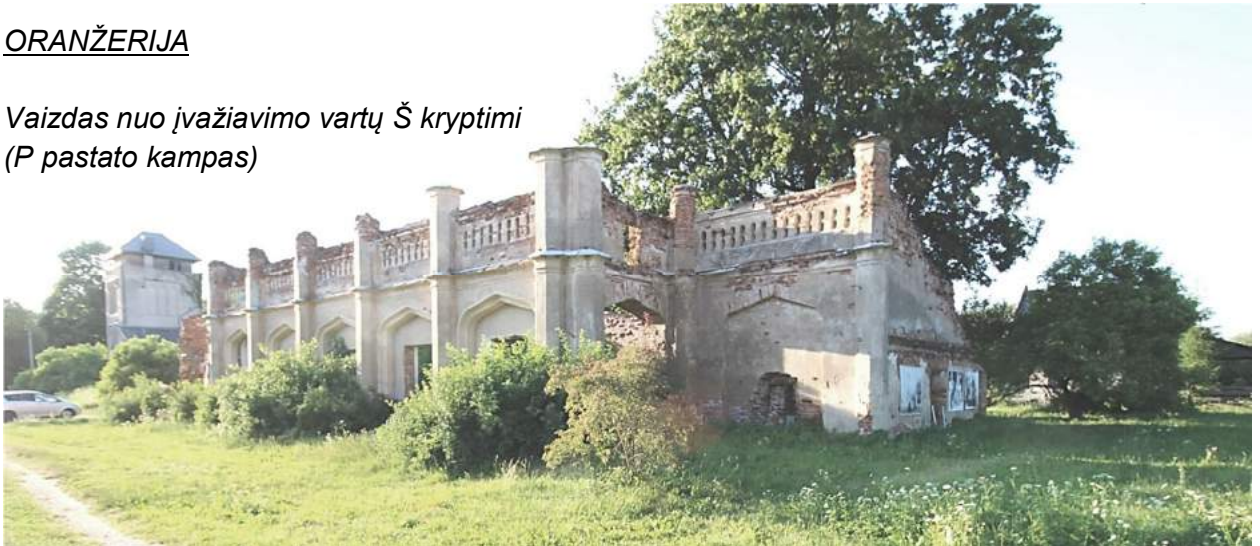
PV fasadas 2020

Tyrinėto statinio – Vaitkuškio dvaro sodybos rūmų fragmentų liekanų, PV dalyje išlikusios oranžerijos dalies, yra išlikę: pamatai, didesnė dalis mūrinių sienų, keli nugriuvę perdangos balkiai, stogo gegnė. Pamatų būklė patenkinama. Laikomoji galia pakankama išlikusioms mūro sienoms laikyti, tačiau nepakankama visoms galimoms pastato apkrovoms atlaikyti, pagal nagrinėtą skaičiavimo schemą ir priimtas apkrovas. Pamatai neturi jokių izoliacinių sluoksnių. Didesnė dalis išlikusių mūro sienų yra stipriai pažeistos korozijos, suirimai didesni nei 1/2 plytos. Mūras sueižėjęs, įmirkęs. Išlikę mediniai perdangos balkiai ir stogo gegnės sulūžę, sugriuvę, supuvę. Išlikusi medinių lentų grindų (lubų) danga sugriuvusi, supuvusi. Išlikę tyrinėto pastato konstrukcijos yra avarinės būklės ir netenkina galiojančių norminių dokumentų reikalavimų. Siekiant atstatyti jų tinkamumą tolimesniam naudojimui, būtina atlikti tvarkybos ir rekonstrukcijos darbus.

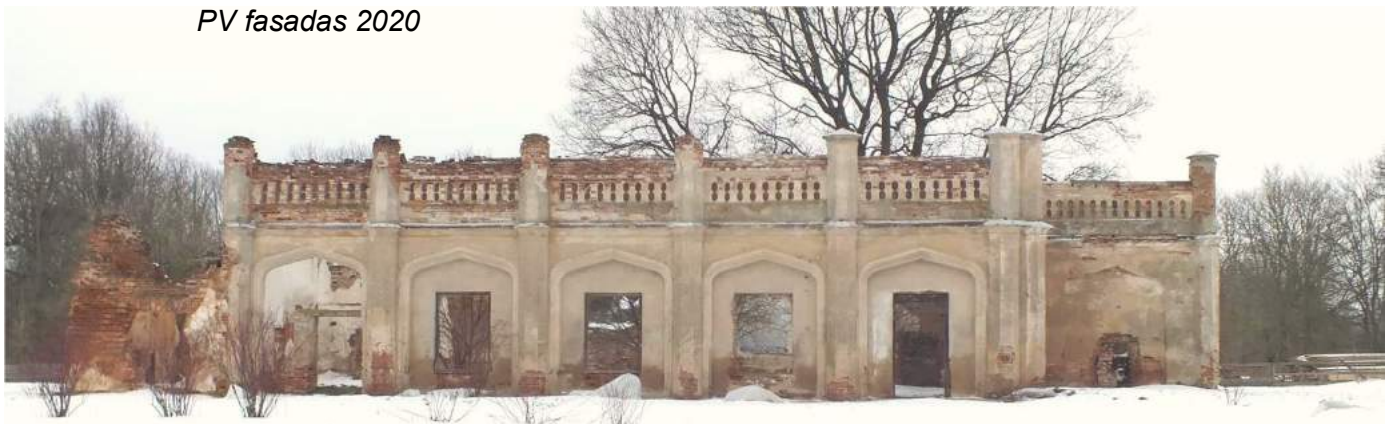
ŠV fasadas

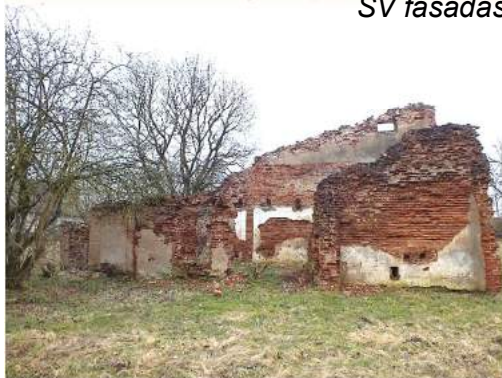
PR fasadas

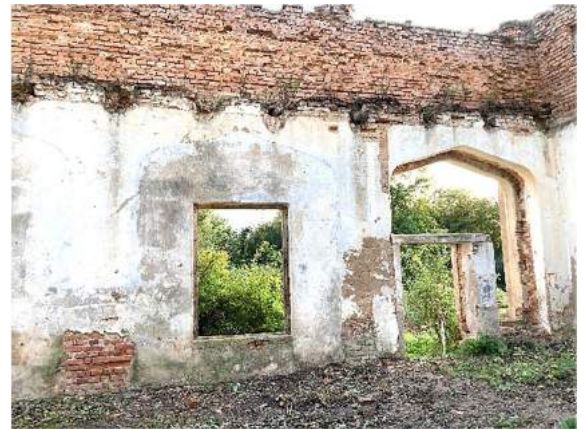
ŠR

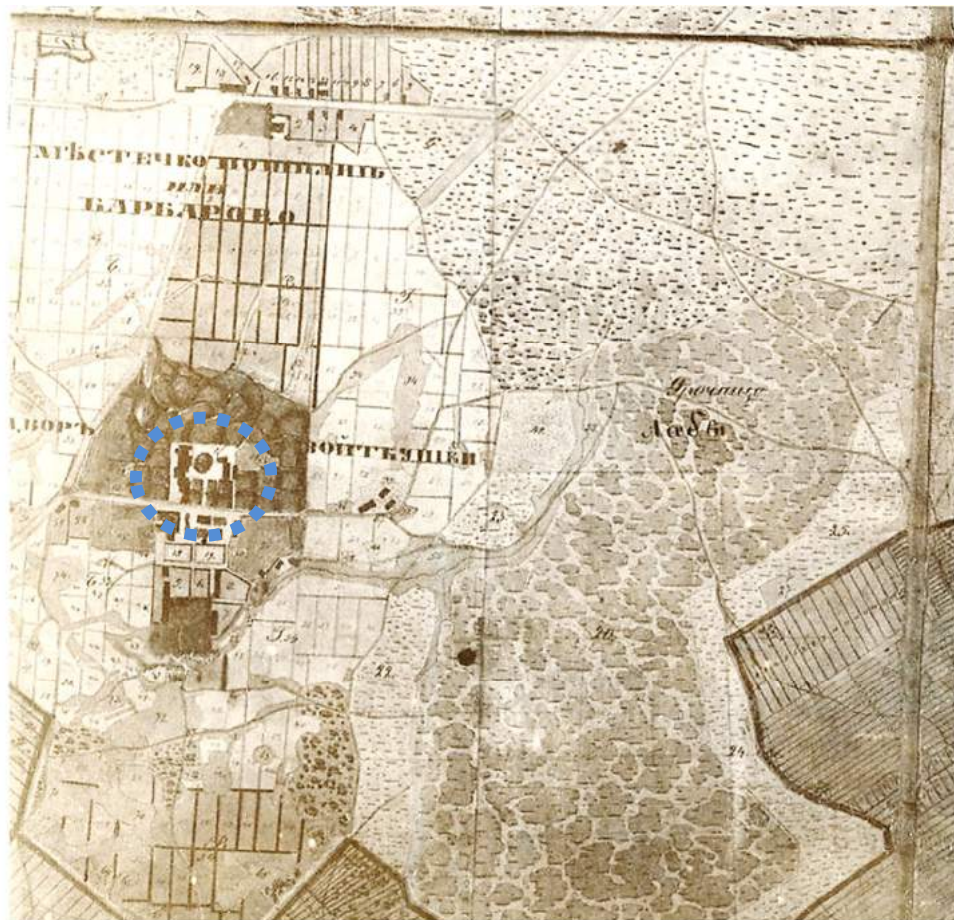
IKONOGR Nr. 1

Vaitkuškio dvaro planas, 1862 m.
Asmeninis Kosakovskių archyvas.

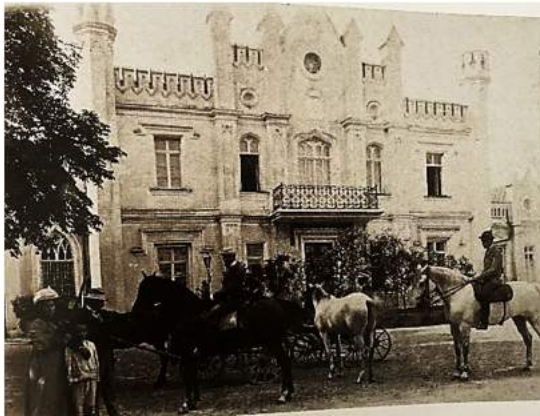
Jungtis tarp c. rūmų dalies ir bokšto, 1895

Centrinės rūmų dalies kampuose buvo sumūryti aštuoniabriauniai bokšteliai. Dešinėje pusėje pastatytas keturkampis trijų tarpnių bokštas su smailiaarkiais langais antrame ir trečiame aukštuose, bokšto viršus buvo papuoštas nedideliais apvaliais bokšteliais kampuose ir ažūrinu dantytu parapetu (kreneliažu).

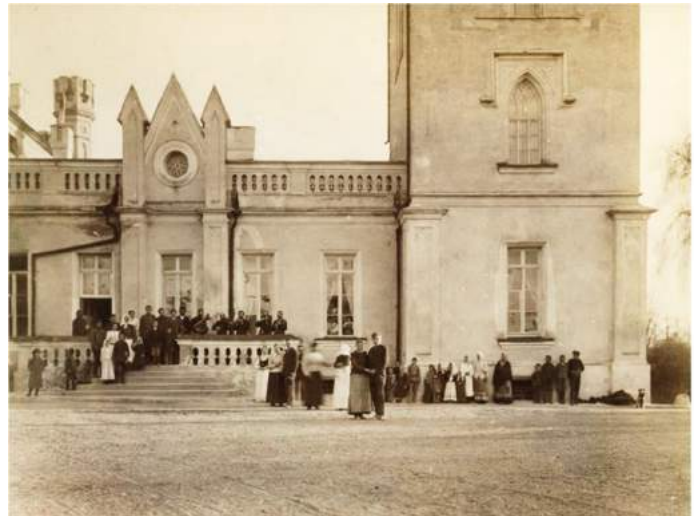
Centrinis įėjimas į rūmus ŠR pusėje, 1896 priešais įėjimą augalų vazonuose eilė

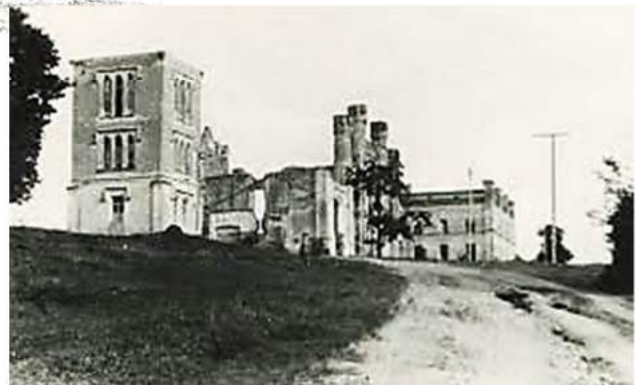
▶ Oranžerija, ŠR fasadas

V kampas

PV fasadas atrodė kitaip: vidurinė dalis buvo suskirstyta dviem puskolonėmis pereinančiomis į daugiašonius bokštelius, kampuose taip pat bokšteliai tik truputi žemesni už centrinius. Sienų viršus tarp bokštelių buvo papuoštas dantytu parapetu (kreneliažu), centrinėje dalyje iškelto aukščiau. Antrame aukšte puskolones jungė balkono, buvusio virš centrinių durų, turėklai. Centrinės dalies pirmojo ir antrojo aukštų durys ir langai buvo smailiaarkiai. Platus įėjimo laiptai buvo papuošti į pastato bokštelių panašiais stulpeliais/vazomis.

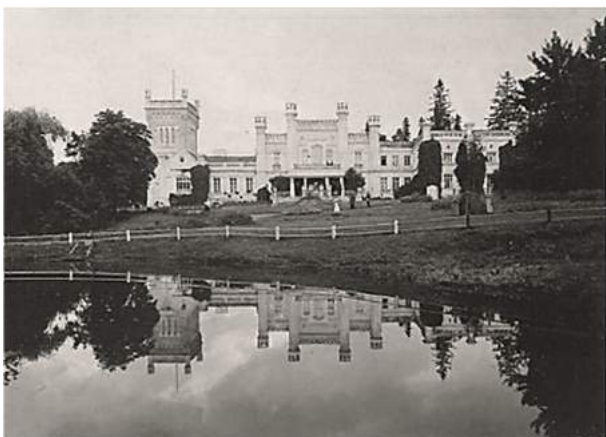
IKONOGR Nr. 8
Vaitkuškio rūmai iš sodo pusės, 1902 m.
Grafų Kosakovskių albumas, 2004, p. 26.

Prieš 1893 m., antrosios Stanislovo Kazimiero Kosakovskio (Stanislovo Felikso sūnaus) žmonos Michalinos iniciatyva, šioje rūmų pusėje buvo pastatyta veranda, taip suformuotas galutinis rūmų vaizdas.

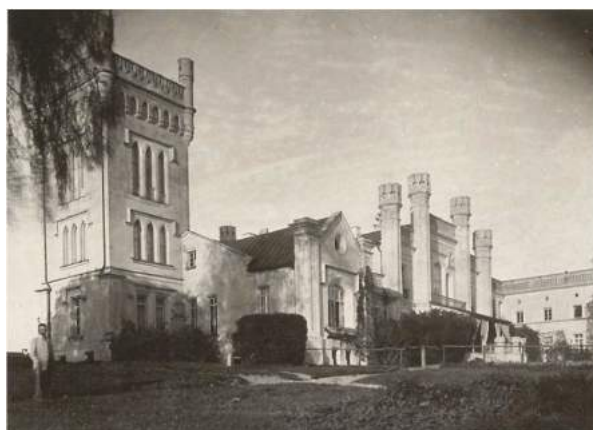
IKONOGR Nr. 7
Vaitkuškio dvaro rūmai, 1895

Prie kairiojo rūmų sparno pristatyta dviejų aukštų keturkampis korpusas su oranžerija šalia. Šią sudėtingą kompoziciją papildė anglų gotikai būdingos angų ir apvadų formos.

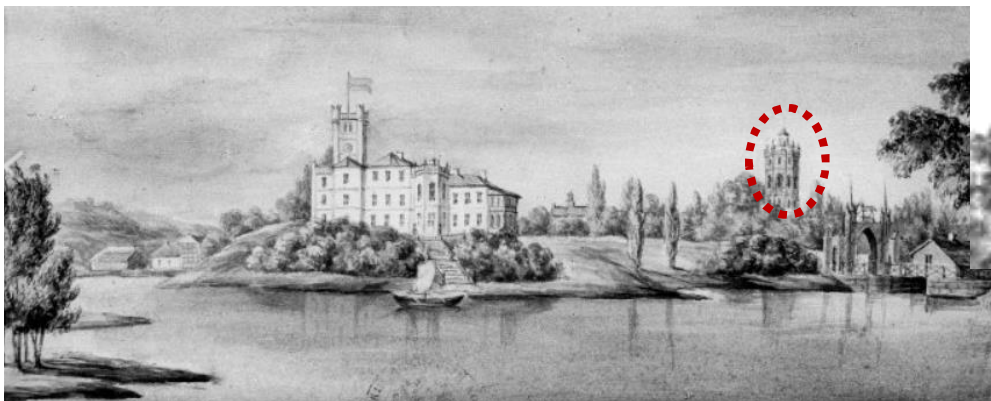
Restauruojama (atstatoma) prarasta bokšto apžvalginė terasa su neogotikinės architektūros konstrukcijomis, detalėmis ir dekoro elementais - bokšto terasos kampuose bokštelių konsolės; apvalūs bokšteliai, užbaigti balustracijomis; dantytas parapetas, primenantis triforą. Išlipimui ant bokšto viršutinės terasos atstatomas aštuoniabriaunis bokšto „žibintas“ su vėliavos stulpu, pagal Lentvario dvaro analogiją, matomą N. Ordos akvarelėje (1875-1877), žr. apačioje.

Lentvario dvaras, N. Orda (1875-1877).

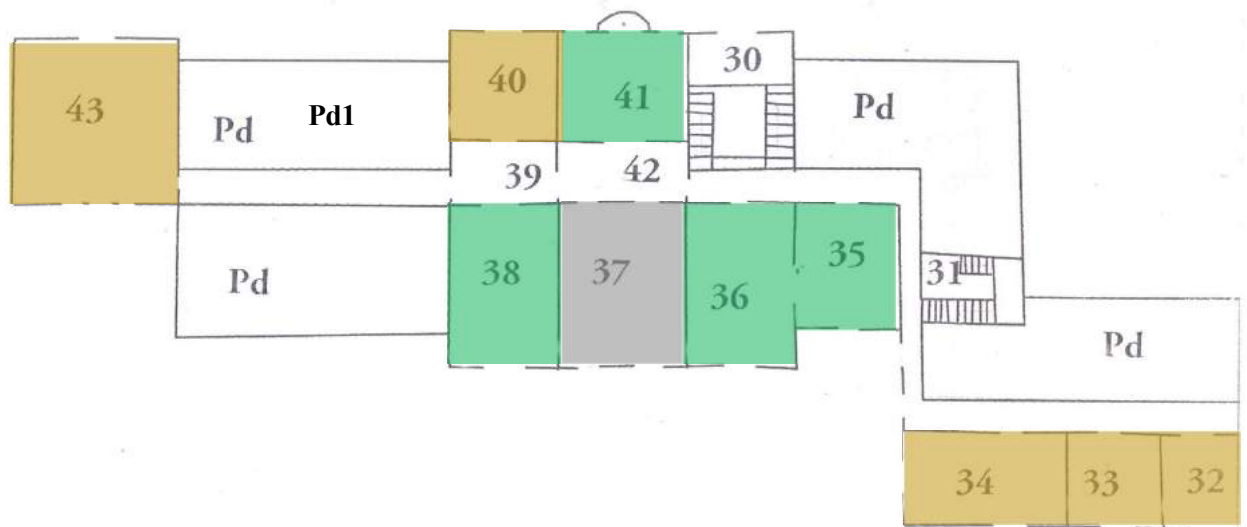
ANTRAS AUKŠTAS (PIERWSZE PIĘTRO)

Svečių kambariai (geltona)

30. Reprezenatcinė laiptinė (schody paradne).

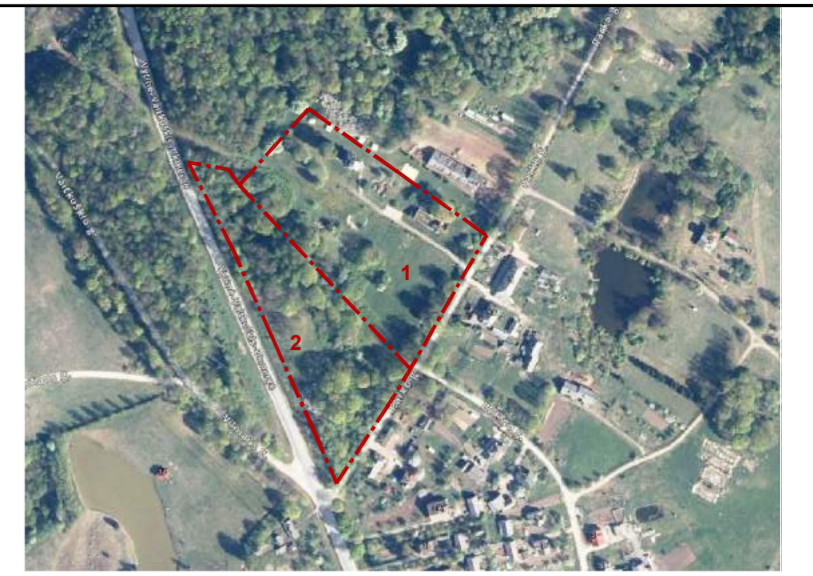
Objekto vieta

1. Bokštas
2. Oranžerija, 2.1. Priestatas prie oranžerijos
3. Atstatyta buv. Rūmų dalis
4. Terasa
5. Herbariumas
6. Parteris (klomba)
7. Rožynas
8. Automobilių aikštelė (14 vietų + 1 ŽN + 1 autobusas)
9. Ūkinis pastatas
10. Sodas
11. Išvalomas buv. tvenkinys
12. Pralaida
13. Kaskada
14. Tiltukas
15. Altana

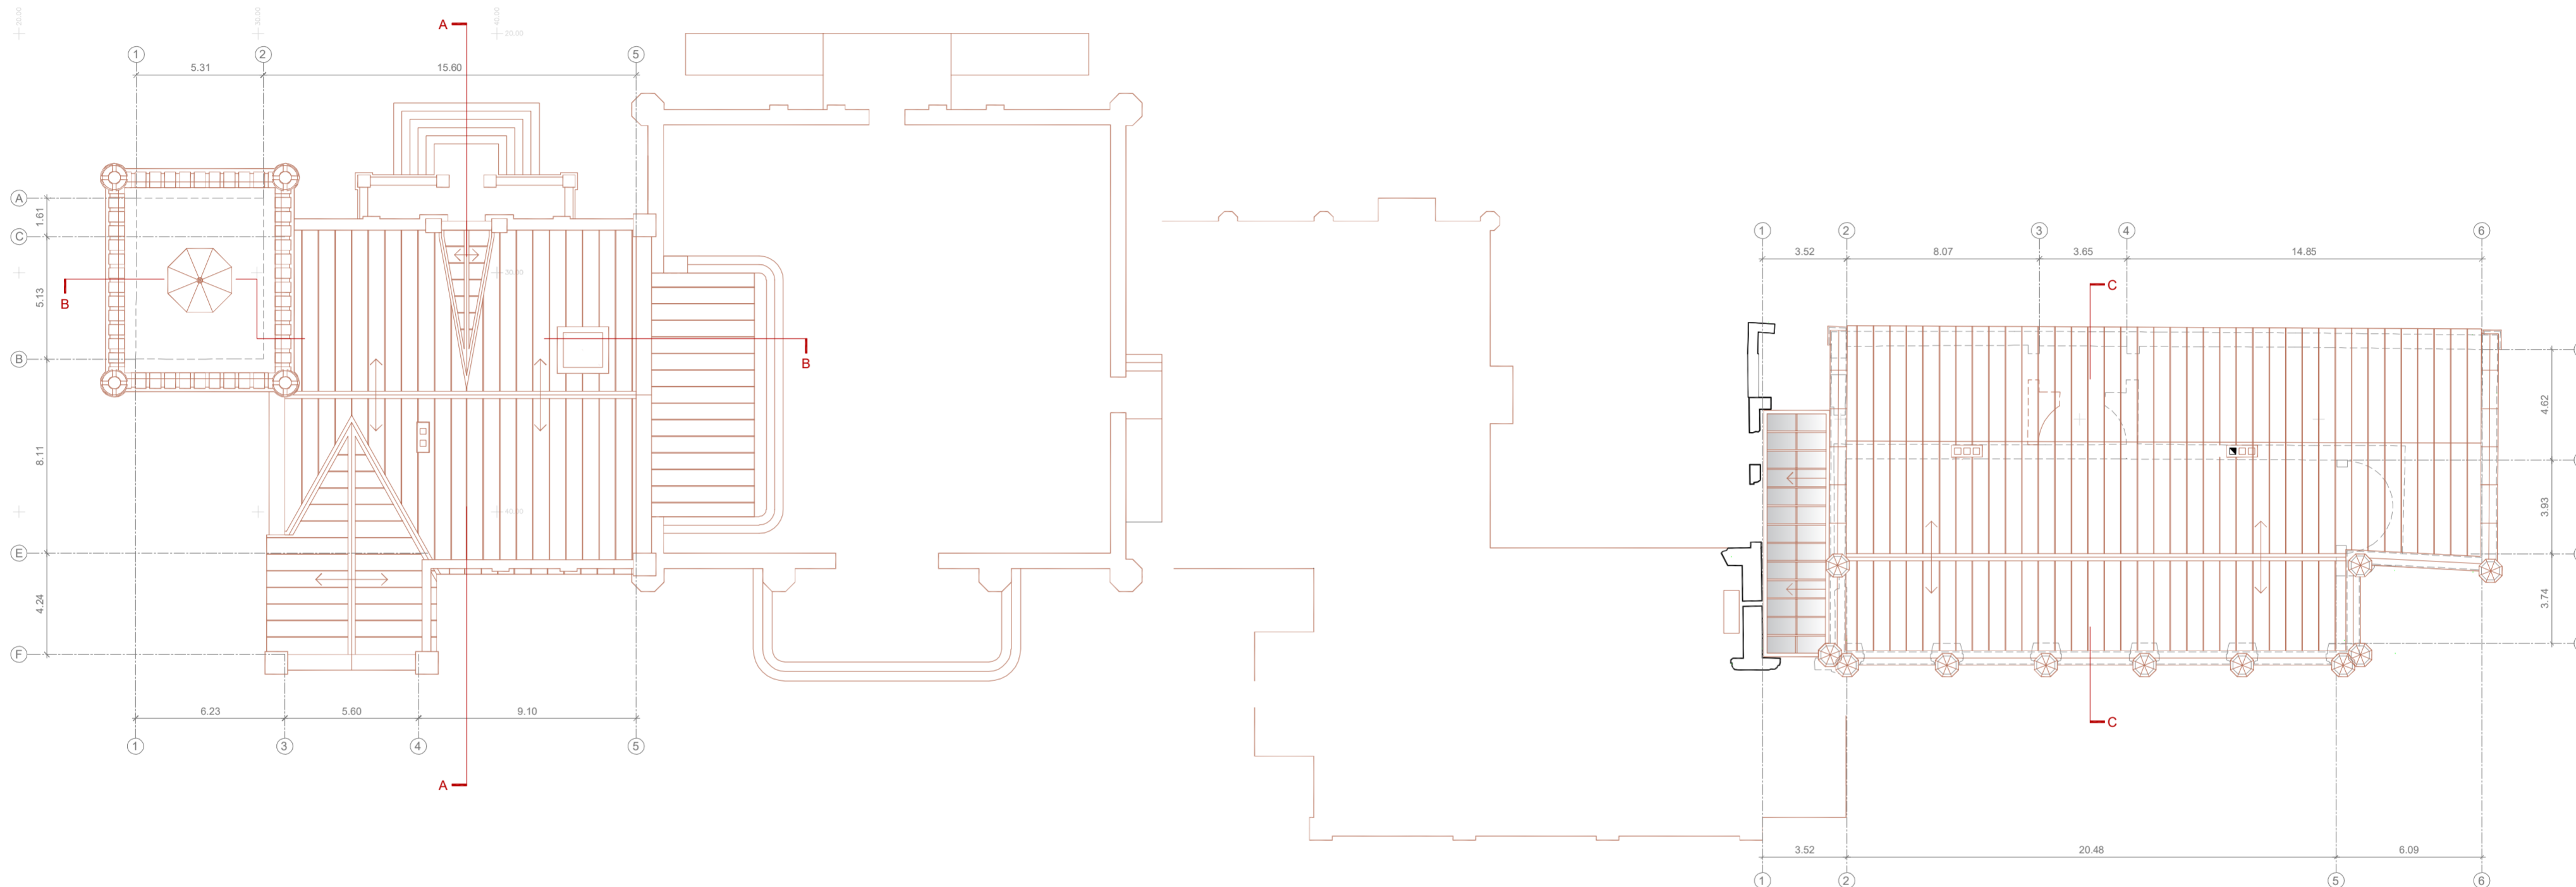
STOG PLANO SCHEMA

Lietaus vandenį planuojama nuo pastatų stogų nuvestis lietvamzdžiais į infiltracinius šulinėlius, nuo teritorijos natūraliai į gruntą.
