# ŽELDYNŲ IR ŽELDINIŲ BŪKLĖS EKSPERTIZĖ

2024 06 19

Ukmergė

46 medžiai, augantys Antakalnio g., Ukmergėje.

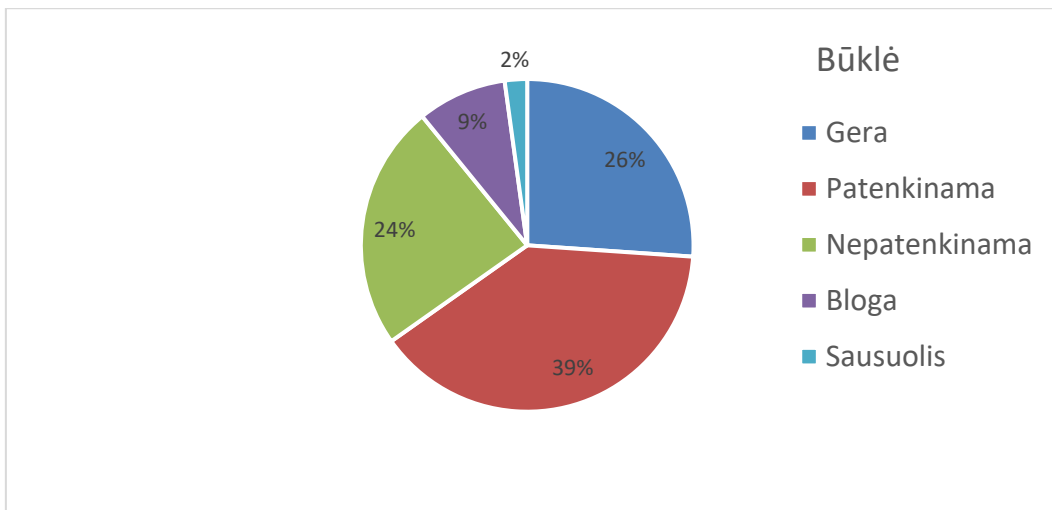
Įvertinus fizinę būklę rasta, kad daugiausiai medžių, net 65%, yra patenkinamos ir geros būklės.

1 paveikslas. Medžių pasiskirstymas pagal būklę
