**KULTŪROS PAVELDO OBJEKTO BŪKLĖS PATIKRINIMO AKTAS**

2021-08-25 Nr. AV5-5

1. Pavadinimas Lietuvos Prezidento Antano Smetonos gimtosios sodybos vieta
2. Unikalus kodas Kultūros vertybių registre 16608
3. Nekilnojamojo kultūros paveldo vertinimo tarybos akto patvirtinimo data ir numeris (jei aktas patvirtintas) 2015-01-12, Nr. KPD-RM-398.
4. Adresas Ukmergės raj. sav., Taujėnų sen., Užulėnio k.
5. Valdytojas Ukmergės kraštotyros muziejus, Kęstučio a. 9, Ukmergė 8 340 63957  
(vardas, pavardė, gyv. vieta, tel. numeris/juridinio asmens pavadinimas, teisinė forma, buveinė, kodas, tel. numeris)
6. Paskelbtas ar nepaskelbtas saugomu kultūros paveldo objektu: Paskelbtas, 2005-04-29, Nr. IV-1
7. Ankstesnio būklės patikrinimo akto data ir numeris: —

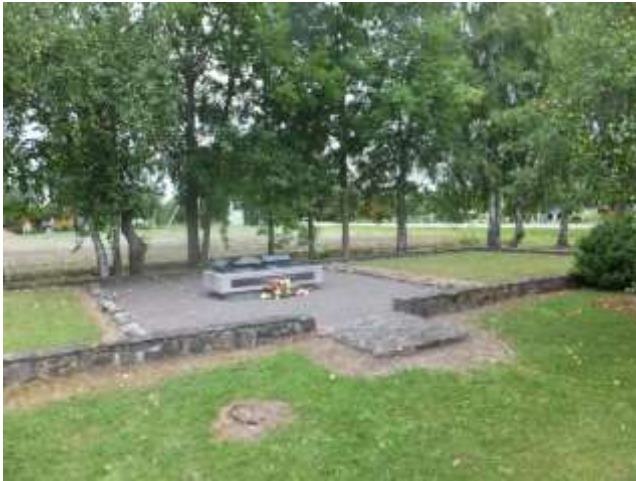
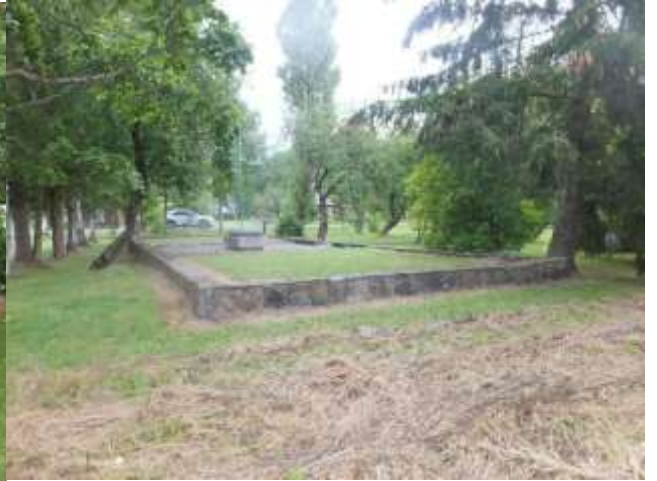
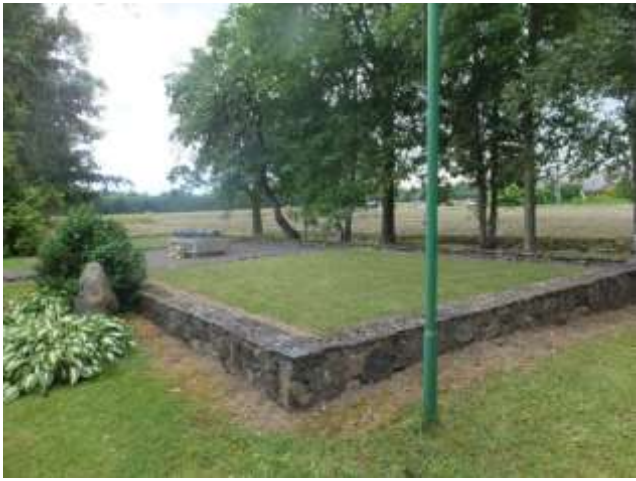
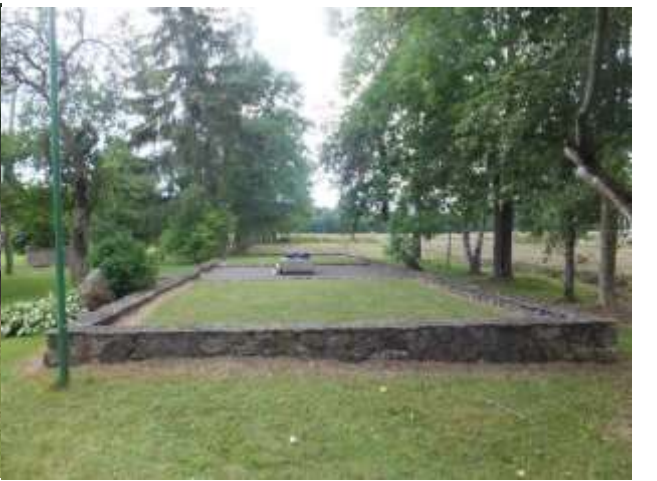
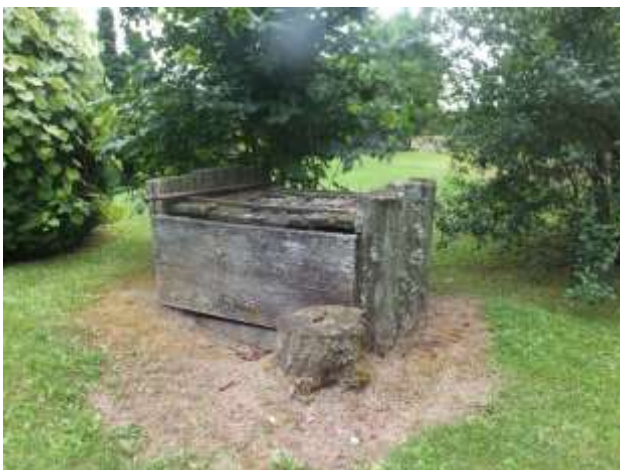
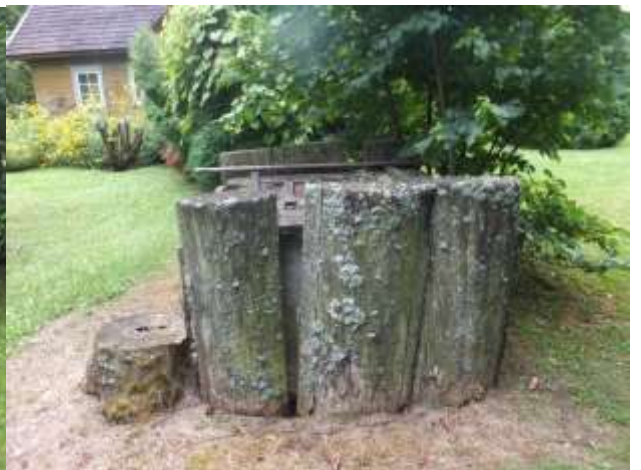
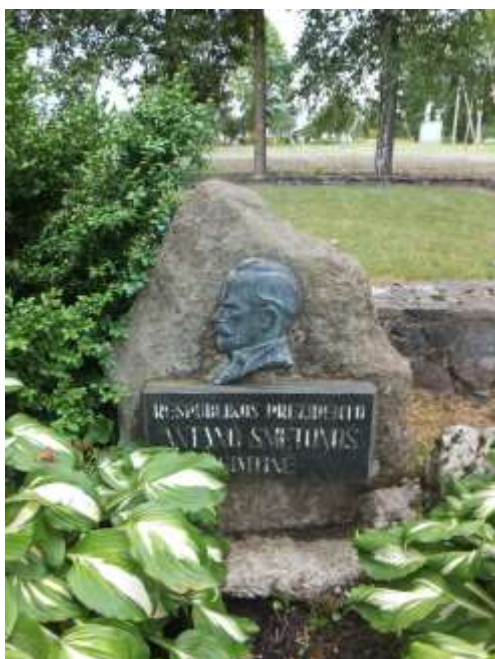
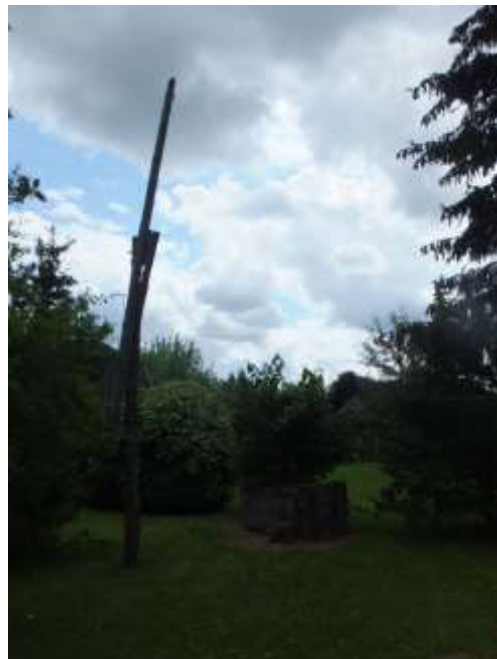
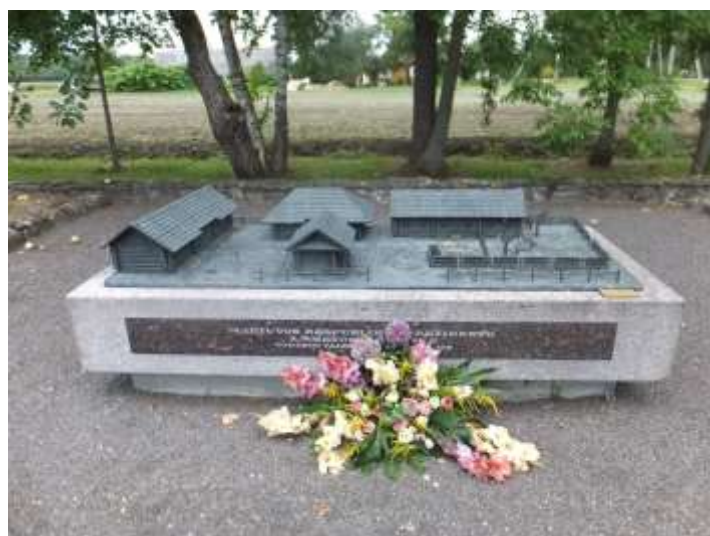
13. Fotofiksacija, 2 lapai.

10. Išvados apie kultūros paveldo objekto fizinės būklės pokytį: Objekto būklė nepakitusi. Akmenų mūro pamatuose neužfiksuoti skilimai ar kiti mūro pažeidimai. Kai kurios pamatų dalys apaugusios samanomis. Paveldo objekto teritorijos reljefe taip pat nepastebėta jokių pokyčių. Šulinio medinė viršutinė dalis apsamanojusi, kai kuriose vietose išklibusios konstrukcijos, aiškiai matomi medienos trūnijimo požymiai. Būtina atnaujinti šulinio viršutinę medinę dalį.

12. Išvados apie kultūros paveldo objekto aplinkos būklės pokytį: Objekto aplinka prižiūrima. Teritorijoje neužfiksuoti jokie saugomo reljefo pažeidimai.
